차대이륜차 기타 도로유형 사고

이륜차 추돌 사고 (수정과실)	신호등 없음	도로	추돌	피추돌	참고기준 390
---------------------	--------	----	----	-----	--------------------

사례 개요							
심의번호	2018-069006		결정비율	A(피청구) : B(청구) = 80 : 20			
사고내용	<p>• 동일차로에서 선행하던 청구차량이 승객을 태우기 위해 급정지하여 후행하던 피청구차량(이륜차)이 청구차량을 후미추돌한 사고임</p>						
참고 인정기준 390

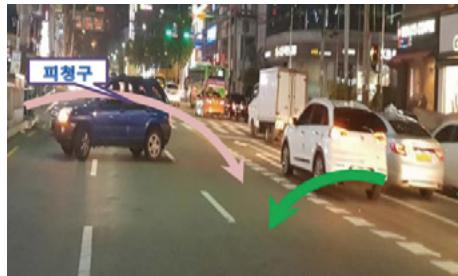
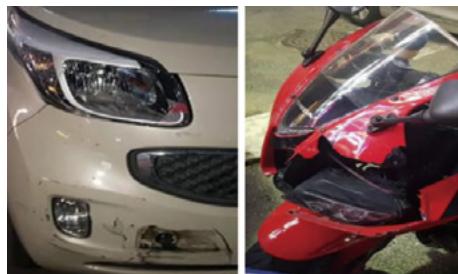
- 교통사고사실확인원에 피청구차량(이륜차)이 가해차량으로 기재됨
- 교통사고사실확인원의 사고현장 약도에 의하면, 청구차량이 유턴신호에 유턴 중 우회전 후 직진 중인 피청구차량과 충격함

- 사고현장 사진(사고 장소는 유턴신호에 유턴이 가능한 장소임)
- 양 차량의 손상 사진(청구차량의 조수석 앞부분, 피청구차량의 앞부분 손상)

- 청구차량이 좌회전 신호에 유턴을 하던 중 맞은편 도로에서 우회전 완료 후 진행하여 오던 피청구차량(이륜차)과 충돌한 사고로, 피청구차량이 대우회전을 완료한 이후 직진 중이었던 것으로 보이는 점, 양차량의 충돌 부위, 기타 교통사고사실확인원 및 현장사진에 나타난 사고정황 등을 고려하여 과실비율을 결정함
- 도표 392-1의 (나)는 유턴신호에 유턴 중인 차량과 반대방향에서 우회전 중인 이륜차 사이에 발생한 사고를 정하고 있는 도표로, 도표 254-1의 (나)를 준용하되, 이륜차는 차량에 비해 가해의 위험성이 상대적으로 낮으며, 사고 시 전도의 위험성이 높고 신호가 바뀌더라도 급정차하기가 어려운 점을 감안하여 우회전 이륜차의 기본과실비율을 70%, 유턴신호에 유턴한 차량의 기본과실비율을 30%로 정하였음
- 본 사례는 청구차량이 유턴신호에 유턴을 하던 중 반대방향에서 우회전을 하던 피청구차량(이륜차)과 충돌한 사고이므로, 도표 392-1의 (나)를 기초로 과실을 검토하였고, 피청구차량이 대우회전을 완료한 이후 직진 중이었던 상황이었으므로, 청구차량의 과실을 가산하여 과실비율을 결정한 사례임
- 청구차량 35% ● 피청구차량 65%

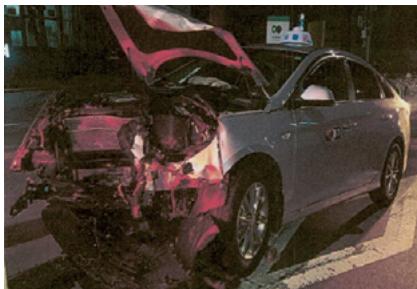
- 교통사고사실확인원에 파청구차량이 피해차량으로 기재됨
 - 파청구차량의 손상 사진(2차 충돌 후 전면부 손상)
 - 동영상(후행하는 청구차량[이륜차]의 모습)
 - 동영상(양 차량이 유탄하는 모습)

- 청구차량[이륜차]이 후행 유턴 중 선행 유턴하는 피청구차량의 운전석 도어를 충격하였고, 이에 놀란 피청구 차량이 직진하여 왼쪽에서 신호에 따라 직진하던 심의외 차량을 재충돌한 사고로, 청구차량의 통행방법 위반 과실이 주된 사고 원인이나, 피청구차량의 과잉 피양이 손해 확대에 기여한 점을 고려하여 과실비율을 결정함
 - 도표 393-2의 (나)는 동일차로에서 선행 차량과 후행 이륜차가 동시에 유턴을 하다가 발생한 사고를 정하고 있는 도표로, 도표 254-2 (나)를 준용하되, 이륜차는 차량에 비해 가해의 위험성이 상대적으로 낮으며, 사고 시 전도의 위험성이 높고 신호가 바뀌더라도 급정차하기가 어려운 점을 감안하여, 후행 유턴 이륜차의 기본과 실비율을 70%, 선행 유턴 차량의 기본과 실비율을 30%로 정하였음
 - 본 사례에서는 동일차로에서 후행 청구차량[이륜차]과 선행 피청구차량이 유턴을 시도하다가 발생한 사고이므로, 도표 393-2의 (나)를 기초로 과실을 검토하였고, 피청구차량의 과잉 피양을 인정하여, 청구차량의 과실을 감산하여 과실비율을 결정한 사례임
 - 청구차량 60% ● 피청구차량 40%

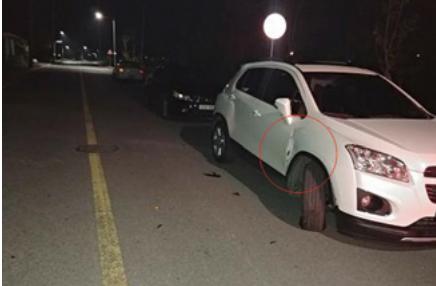
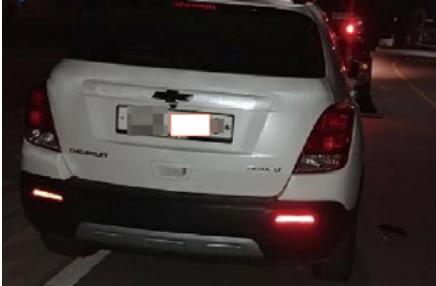
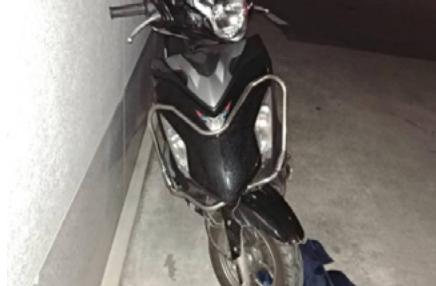
<ul style="list-style-type: none"> 사고현장 사진(청구차량의 손상 모습) 사고현장 사진(흰색 실선 구간에 주차한 청구차량의 모습) 	<ul style="list-style-type: none"> 사고현장 사진(흰색실선구간인 사고 장소의 모습) 피청구차량의 손상 사진(앞측면 손상)

- 피청구차량(이륜차)이 갓길에 주차되어 있던 청구차량과 충돌한 사고로, 청구차량이 주차한 갓길은 흰색실선이 있는 곳인 점, 사고 당시 야간이기는 하나 피청구차량(이륜차)의 운전자가 0.18%의 만취한 상태에서 운전 한 점 고려하여 과실비율을 결정함
- 도표 394는 동일방향에서 주(정)차 중인 선행 차량을 후행하던 이륜차가 추돌한 사고를 정하고 있는 도표로, 추돌사고인 도표 390, 도표 391과 같이 추돌차량의 전방주시태만 및 안전거리 미확보로 인하여 사고가 발생 하므로, 추돌 이륜차의 기본과실비율을 100%, 주(정)차중인 피추돌차량의 기본과실비율을 0%로 정하였음
- 본 사례는 청구차량이 흰색 실선구간에 주차 중 후행하던 피청구차량(이륜차)이 청구차량을 충돌한 사고이므로, 도표 394를 적용하여 과실비율을 결정한 사례임
- 청구차량 0% ● 피청구차량 100%

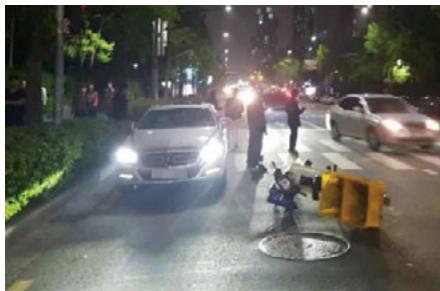
- 사고현장 사진(정차 중인 청구차량의 모습)
- 사고현장 사진(양 차량의 최종 정차 위치)

- 사고현장 사진(횡단보도 부근 도로임)
- 청구차량의 손상 사진(운전석 뒷도어 손상)

- 청구차량이 운전석 뒷문을 개문하다가 피청구차량(이륜차)을 충격한 사고로, 사고 당시는 야간이기는 하나 사고 장소에 가로등이 켜져 있고, 주위 상가에 불이 켜진 대로라는 점에서 야간인 점 등은 별도의 과실비율을 감소로 보기는 어렵다고 판단하여 과실비율을 결정함
- 도표 395의 (가)는 정차 중인 차량이 왼쪽 문을 열면서 후행하는 이륜차와 충돌한 사고를 정하고 있는 도표로, 후행하는 이륜차는 전방에 정차 중인 차량이 갑자기 문을 여는 것을 피하기는 매우 곤란하나, 평소 개문의 가능성을 염두에 두고 전방주시를 철저히 하면서 서행할 의무가 있다는 점을 고려하여, 도표 248과 동일하게 좌측 개문 차량의 기본과실비율을 80%, 후행 이륜차의 기본과실비율을 20%로 정하였음
- 본 사례는 청구차량이 정차 상태에서 운전석 뒷도어를 개문하면서 동일방향에서 후행하던 이륜차와 충격한 사고이므로, 도표 395의 (가)를 적용하여 과실비율을 결정한 사례임
- 청구차량 80% ● 피청구차량 20%

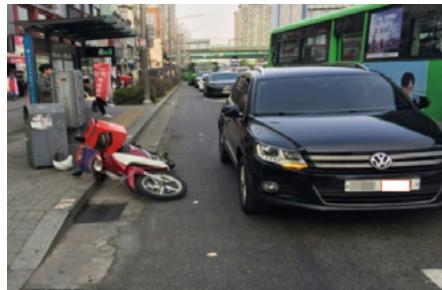
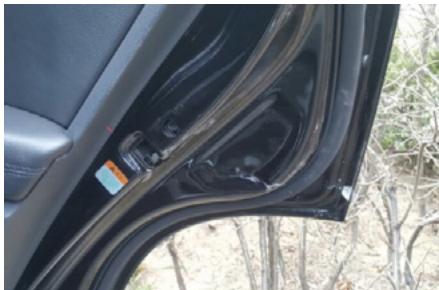
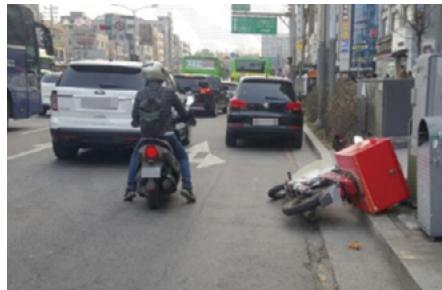
- 동영상(피청구차량(이륜차)이 후행하는 모습)
- 청구차량의 손상 사진(청구차량 조수석 뒷문 손상)
- 사고현장 사진(양 차량의 최종 정차위치)
- 사고현장 사진(피청구차량(이륜차)의 최종 정차 위치)

- 동영상에 의하면, 청구차량이 편도 4차로 도로의 4차로에서 정차 후 동승자 하차를 위해 뒷문을 개문하던 중 후방에서 청구차량의 오른쪽으로 진입한 피청구차량(이륜차)과 충돌한 사고인 점을 고려하여 과실비율을 결정함
- 도표 395의 (나)는 정차 중인 차량이 오른쪽 문을 열면서 후행하는 이륜차와 충돌한 사고를 정하고 있는 도표로, 도표 395의 (가)와 달리, 차량은 도로의 중앙을 기준으로 도로의 오른쪽에 정차하여야 하고, 보도는 차량의 오른쪽에 설치되어 있기 때문에, 전방에 정차 중인 차량에서 탑승객이 내리는 경우 왼쪽 문보다는 오른쪽 문이 개방될 가능성이 높다는 점을 감안할 때, 차량의 오른쪽으로 진행하여 사고위험을 높인 이륜차의 과실을 10% 높여서, 오른쪽 개문 차량의 기본과실비율을 70%, 후행 이륜차의 기본과실비율을 30%로 정하였음
- 본 사례는 청구차량이 정차 상태에서 조수석 뒷도어를 개문하면서 동일방향에서 후행하던 이륜차와 충격한 사고이므로, 도표 395의 (나)를 적용하여 과실비율을 결정한 사례임
- 청구차량 70% ● 피청구차량 30%

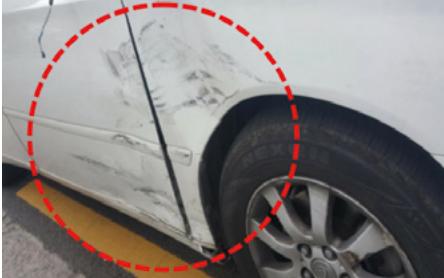
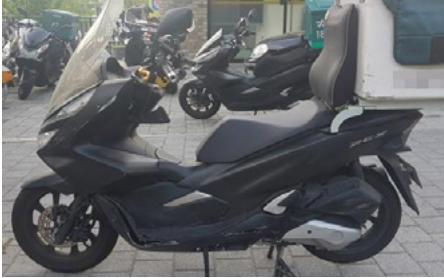
<ul style="list-style-type: none"> 청구차량의 손상 사진(조수석 측면 손상) 피청구차량(이륜차)의 손상 사진(왼쪽 측면 손상) 	<ul style="list-style-type: none"> 교통사고사실확인원에 청구차량의 교차로 통행방법위반이 사고원인으로 기재됨 교통사고사실확인원의 사고현장 약도에 의하면 청구차량은 직진차로에서 우회전을 하였음

- 청구차량이 편도 3차로 중 2차로를 직진하다 교차로에 이르러 우회전 중 오른쪽 3차로에서 직진하는 피청구차량(이륜차)과 충돌한 사고로, 청구차량은 직진차로인 2차로에서 노면표시를 위반하여 우회전한 점, 피청구차량은 직진신호에 따라 3차로에서 직진한 점을 고려하면, 청구차량의 일방과실 사고가 타당함
- 도표 398-2의 (나)는 직진차로에서 노면표시를 위반하여 우회전하는 차량과 직진과 우회전이 가능한 차로에서 직진 중이던 이륜차 사이에 발생한 사고를 정하고 있는 도표로, 직진차로에서 추월형태로 우회전한 차량은 도로교통법 제25조 제1항의 교차로 통행방법을 위반하였고, 직진 노면표시 차로에서 우회전하여 중대한 안전운전 불이행의 과실이 있는 점, 도로교통법 제22조의 앞지르기 금지의 시기 및 장소를 위반한 점을 고려하여 직진차로에서 우회전한 차량의 기본과실비율을 100%, 직진과 우회전이 가능한 차로에서 직진한 이륜차의 기본과실비율을 0%로 정하였음
- 본 사례는 직진차로에서 노면표시를 위반하여 우회전한 청구차량이 직진과 우회전이 가능한 차로에서 직진 중인 피청구차량(이륜차)을 충돌한 사고이므로, 도표 398-2의 (나)를 적용하여 과실비율을 결정한 사례임
- 청구차량 100% ● 피청구차량 0%

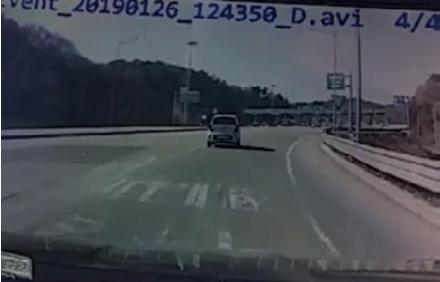
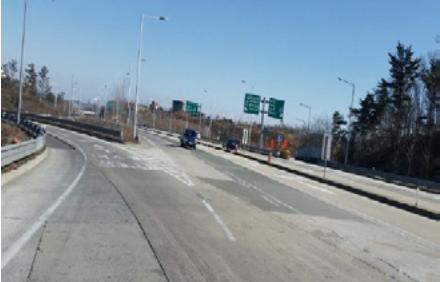
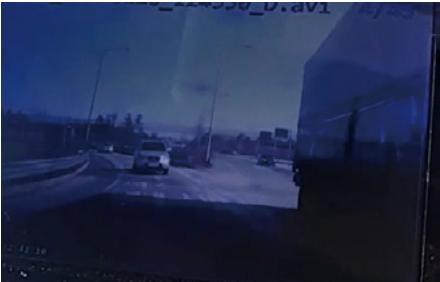
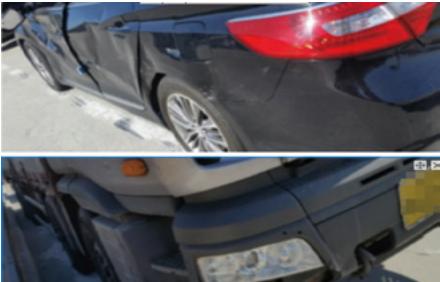
<ul style="list-style-type: none"> • 동영상(청구차량이 고속도로의 합류도로로 진입하는 모습) • 동영상(청구차량이 본선도로로 진입 중 본선도로의 피청구차량과 충돌하는 모습) 	<ul style="list-style-type: none"> • 사고현장 사진(본선도로와 합류도로의 모습) • 양 차량의 손상 사진(청구차량 운전석 측면, 피청구차량 조수석 앞부분 손상)

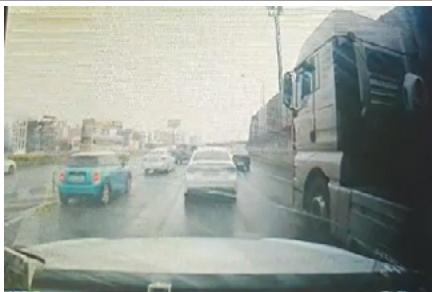
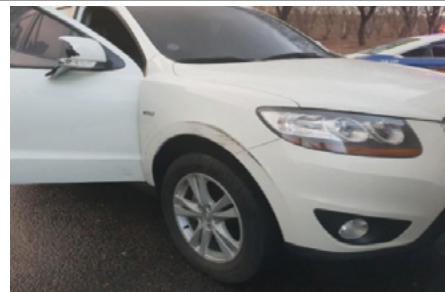
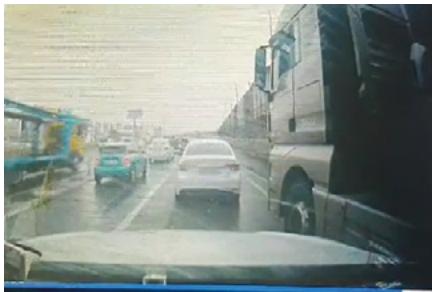
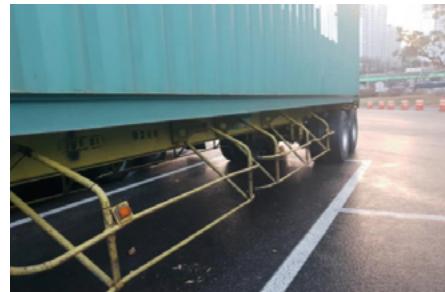
- 동영상(청구차량이 본선차로를 진행 중 오른쪽 합류차로에서 진행하던 피청구차량이 본선차로로 진입하는 모습)
- 동영상(양 차량이 충돌하는 모습)

- 청구차량의 손상 사진(조수석 앞부분 손상)
- 피청구차량의 손상 사진(운전석 측면 손상)

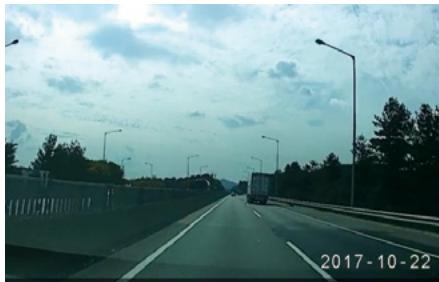
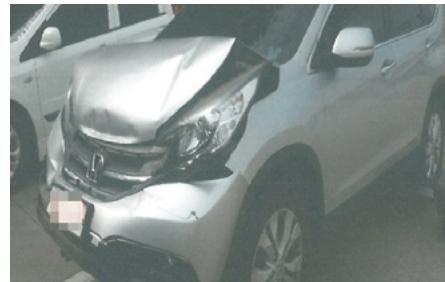
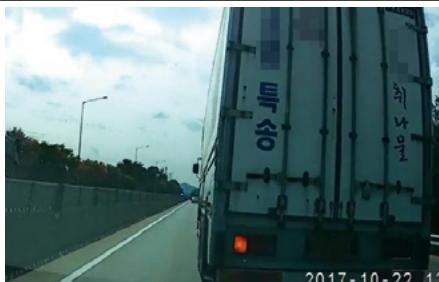
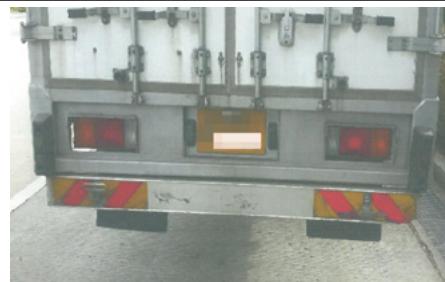
- 동영상(주행차로인 2차로에서 주행하던 피청구차량이 진로변경 신호를 하면서 진로변경을 시작하는 모습)
- 동영상(양 차량이 충격하는 모습)

- 청구차량의 손상 사진(앞부분 손상)
- 피청구차량의 손상 사진(운전석 뒷부분 손상)

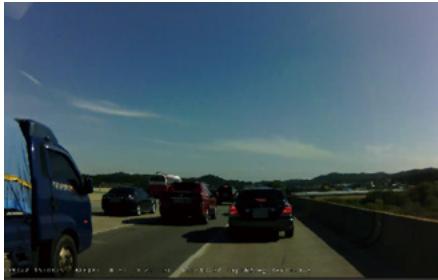
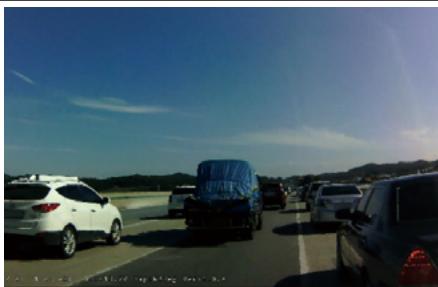
- 동영상(청구차량이 갓길인 5차로를 직진 중인 모습)
- 동영상(청구차량이 4차로로 진로변경 중 피청구차량과 충돌하는 모습)

- 청구차량의 손상 사진(운전석 앞부분 손상)
- 피청구차량의 손상 사진(조수석 앞부분 손상)

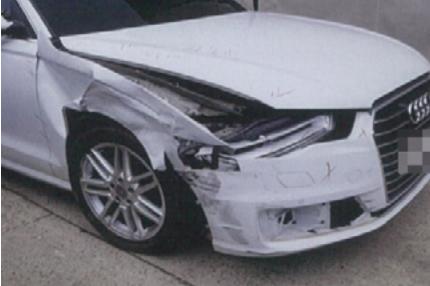
<ul style="list-style-type: none"> 동영상(전방에 차량 고장으로 정차 중인 피청구차량의 모습) 동영상(청구차량이 정차 중인 피청구차량을 추돌하는 모습) 	<ul style="list-style-type: none"> 청구차량의 손상 사진(조수석 앞부분 손상) 피청구차량의 손상 사진(운전석 뒷부분 손상)
