수입검사 성적서

협력사	두앤비무역	모델	LUN			
품 명	SNP_B309	도번	-			
입고량	12EA	입고일	2015.12.11			
검사량	3EA	검사일	2015.12.11			
검사자	김영민					
공정명	<input type="checkbox"/> 사출 <input type="checkbox"/> 주형 <input type="checkbox"/> 판금 <input type="checkbox"/> 절삭 <input type="checkbox"/> HARNESS <input type="checkbox"/> BOARD <input checked="" type="checkbox"/> 기타(SMPS)					
측정장비						
<input type="checkbox"/> 버니어캘리퍼스 (mm)						
<input checked="" type="checkbox"/> 검사 JIG						
<input type="checkbox"/> 자 (mm)						
<input checked="" type="checkbox"/> 기타(육안검사)

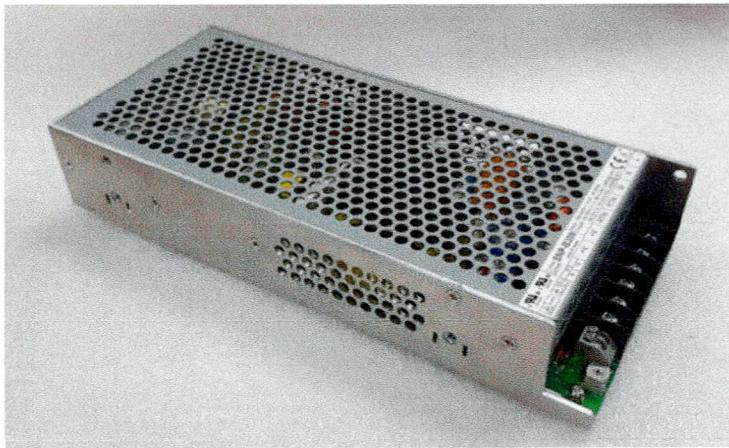
검사항목	검사기준 (KSA ISO 2859 : G II 1.0)			측정 결과			판정	비고
1	외관	1.1	표면상태	외관상 착함, 파손 등이 없을 것	OK	OK	OK	
2	기능검사	2.1	출력전압	30V±0.5V	30.12	30.11	30.11	
		2.2	입력전압 변동	입력전압 220V±10% 변동 시 이상 없을 것	OK	OK	OK

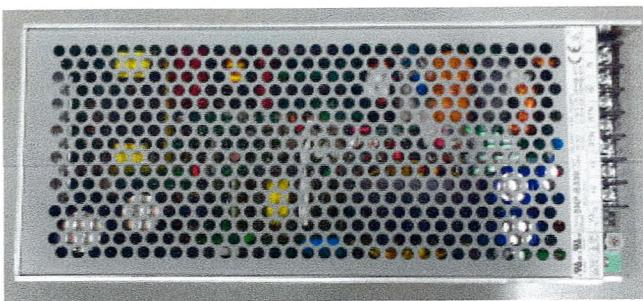
No.	검사항목	검사기준 (KSA ISO 2859 : GII 1.0)			측정 결과					판정	비고
		1	2	3	4	5					
1	외관	1.1 표면상태	외관상 찢힘, 파손 등이 없을 것	OK	OK	OK				합격	
2	치수										
3	기능검사	3.1	출력전압	30V±0.5V	30.02V	30.01V	30.02V			합격	
		3.2	입력전압 변동	입력전압 220V±10% 변동 시 이상 없을 것	OK	OK	OK			합격

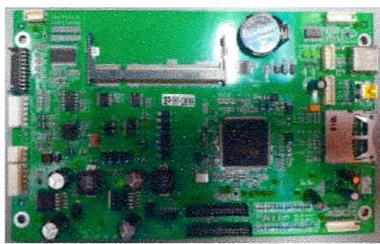
부적합발생건으로 부적합 품 선별 후 검사 진행 검사는 전수검사로 진행

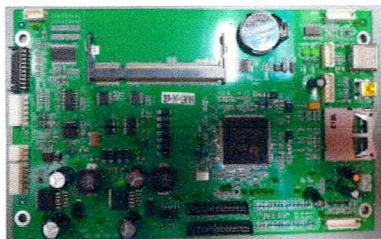
LCD 화면 無 불량으로 인한 확인 시 ECB 소켓 냉납으로 확인 되어

내부 자체 수리 진행 후 재검 완료

재검 시료 : 150309-003 ,017
