PARTE NO. 84880M-01

Pistón del Acumulador 3-4

84880M-01

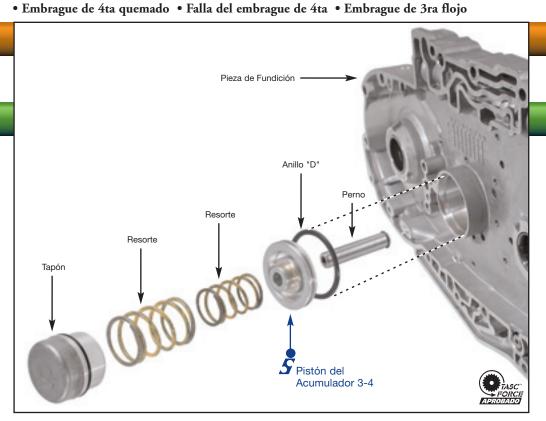
1 Pistón

Quejas de cambios 3-4

Desgaste en el orificio o perno acumulador 3-4.

El pistón de Sonnax esta hecho de un aluminio de calidad superior y es altamente resistente al desgaste y restaura la separación correcta al perno.
