## 4L60-E

## 油路增压不足, 3-4 档离合器失效

## 4L60-E 倒档增压阀&衬套修理包

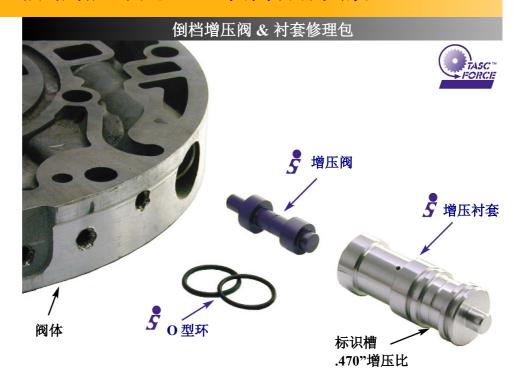
已磨损的增压衬套会使扭矩 信号和倒档油产生交叉渗漏 或者渗漏至油底壳。

使用 4L60-E 变速箱的车辆常常有油路增压不足的问题,这会导致 3-4 档的 离合器、2-4 档制动带失效或低质量的换档。EPC 电磁阀的载荷周期导致了增压阀衬套很快地被磨损。进入扭矩信号油孔的油,漏经增压阀,并从倒档油孔排出,导致油路增压不足。倒档油可以排出到油底壳,也可以经扭矩信号油孔流回。增压衬套的外径也会产生一些经泵体的漏油,导致增压的降低。

紧密公差配合的索奈克斯<sup>®</sup> 阀和衬套修理包能恢复液力 完整性和避免渗漏。.470"库存替换件和各种.490" 增大的增压比尺寸都有相应的修理包可供选择。

索奈克斯<sup>®</sup>提供了两款增压阀替换修理包,可以通过紧密公差配合的阀和衬套来避免上述的各种问题。修理包 77898E-4K 是为 OEM 增压比(.470"EPC 滑阀直径)而提供的, 77898E-K 是为增大的滑阀直径(.490"EPC 滑阀直径)而提供的,使用它们可以产生更高的增压比从而提高油路压力和更有力的换档。
