# Acertijo del Convertidor

## Los 3 primeros convertidores vs problemas de transmisiones del 2010

## TCRA 2010

*Presentado por:*  
Bob Warnke

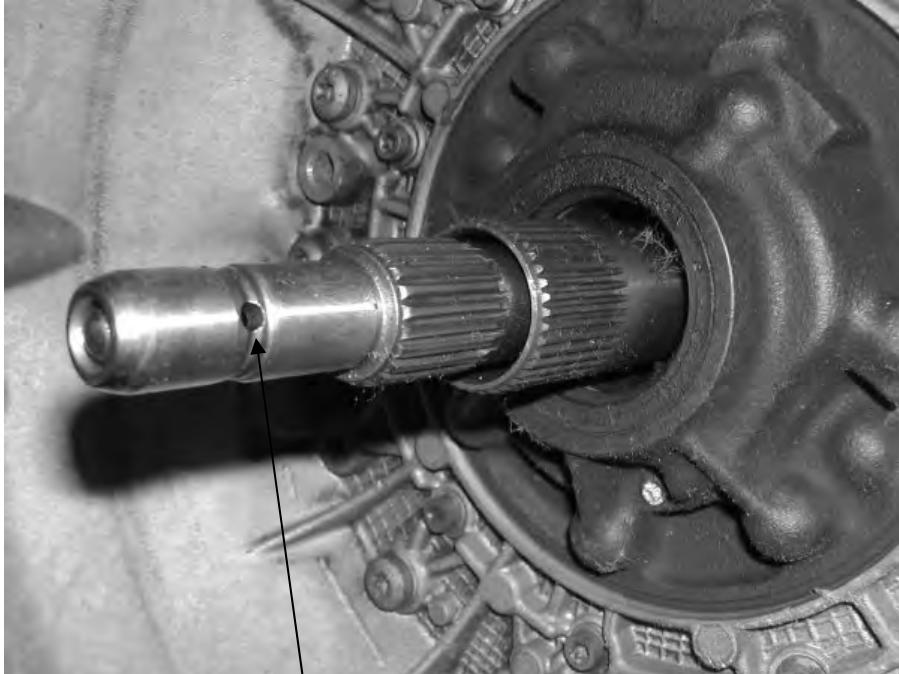
Aplicación del pistón del TCC

El eje de la turbina también puede ser instalado en el convertidor y el embrague puede ser probado también

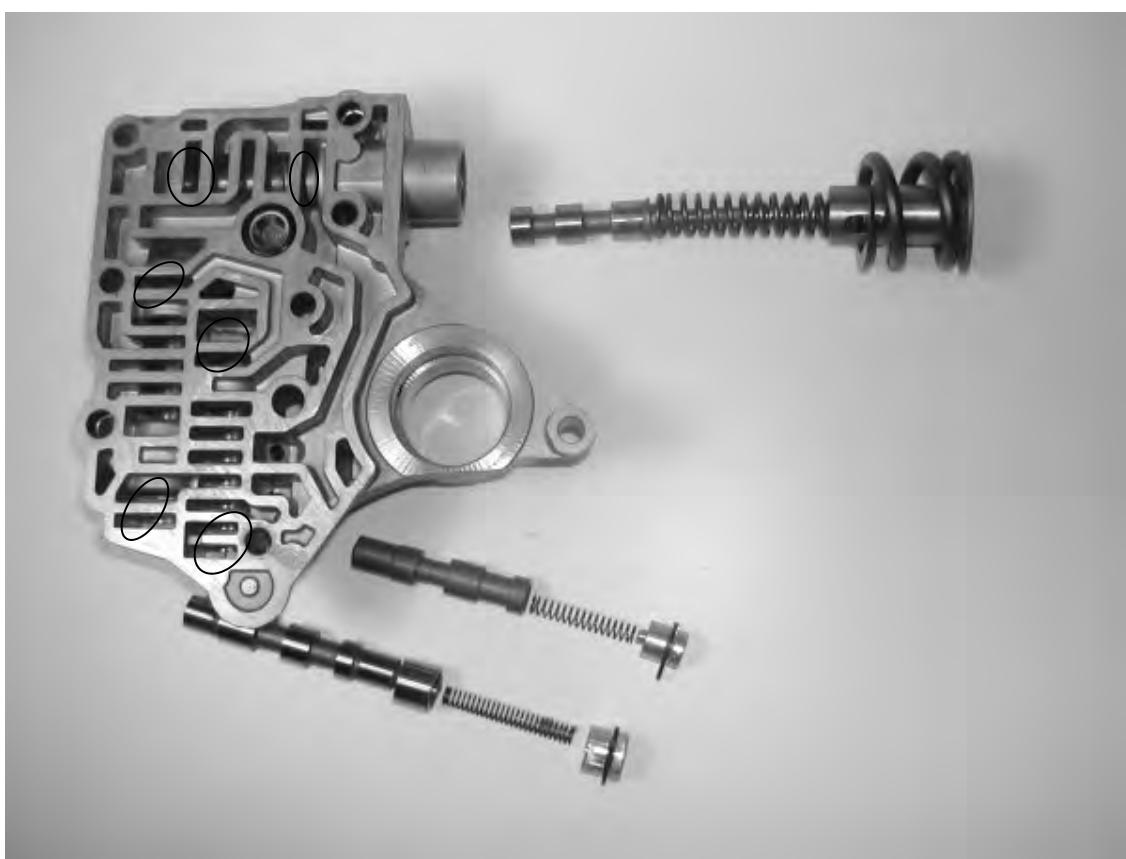
**Corrección:**  
1: Desgaste en el orificio del cuerpo de control principal. (Puntos críticos circulados)

Desgaste en el orificio de descompresión del convertidor en el cuerpo de válvulas.
