MITSUBISH

PARTE NO. 41954-03K

Problemas de descarga/aplicación del convertidor

Kits de Válvula de Control y **Cubierta del TCC**

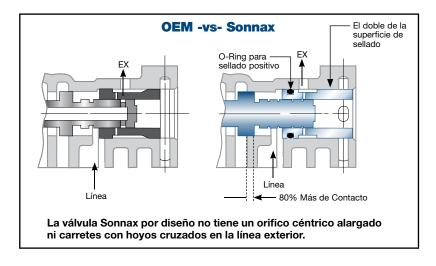
Desgaste en la válvula de control del TCC y área de contacto reducida del diámetro exterior del carrete puede ser causa de fuga de presión de la línea, lo cual evita que la válvula se quede en la posición deseada.

Válvula de Control de TCC Cubierta de Control del TCC Mitsubishi F4A51 Cuerpo Inferior de Válvulas Las aplicaciones de las unidades señaladas, pueden o no verse diferentes a las fotografias de las cuerpos de válvulas aqui publicadas. El kit de Válvula de Control y Cubierta del TCC Sonnax, deben ajustar todas las unidades si el .344' diámetro exterior es igúal, aun si el lugar de los orificios (13.49mm) (10.29mm) (8.74mm) sea diferente. Mitsubishi V5A51 El diámetro exterior de la válvula original OEM **DEBERÁ** Cuerpo la Válvulas igualar estas medidas para verificar la aplicación. 41954-03K

Solo coloque el repuesto de las válvula de control del TCC y la cubierta de Sonnax, que proporciona significativamente más capacidad de sellado hidráulico, con su diseño mejorado y sus materiales mejorados previenen el desgaste.
