大众 09G/09K/09M, AW TF-60SN

K2 离合器 密封衬套

15759-01K

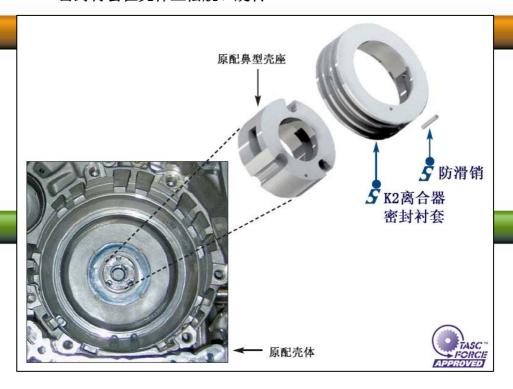
3-4 换档打滑,或无 4档

• K2 密封衬套在壳体上松脱、旋转

OEM 原配 K2 密封衬套由于没有足够紧密的配合而在壳体座上打滑旋转。这阻碍了流向 K2 离合器的供油,而 K2 离合器在 4、5、6 档时都将工作。

这款索奈克斯替换衬套 在设计上采用了一跟防 滑销,并且增加了与壳 体座之间的压紧力,使 衬套不再容易松脱。

由于原配的这个密封衬套在受热工作时总是容易松脱旋转,因此建议在所有的 TF60-SN 变速箱翻新时都需要更换此 K2 离合器密封衬套。更换 SONNAX 的 改良型衬套 15759-01K 不需要任何的特殊工具或机床加工。
