TF-60SN(大众 09G), TF-80/81SC

©2009 Sonnax® 15741-14K

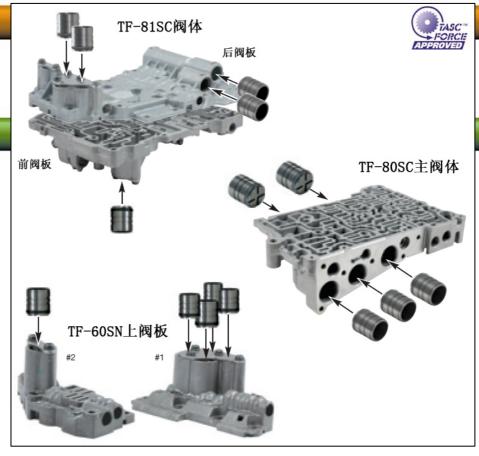
湿气测试位置:

阀板上铝制的蓄压器孔被 钢制的蓄压器活塞磨损, 导致作用油压漏失。

如果没有进行湿气测试,则最好目测阀孔内壁的磨损。

对蓄压器孔进行目测往往能看见一片片闪亮的磨损区域。如果磨损可以看得到,则在图中位置进行湿气测试或真空测试。真空测试时压力必须要能维持在18英寸汞柱以上。

索奈克斯提供的这款蓄 压器活塞是经表面硬化 处理的直接替换件,其 O形密封圈提供了正向 密封,活塞上的环形凹 槽能使活塞在运动时定 位于中心轴上,防止了 阀孔的偏磨。
