E40D, 4R100

PARTE NOS. 36947-13K, F-36947-TL13

Válvula Manual en Sobremedida

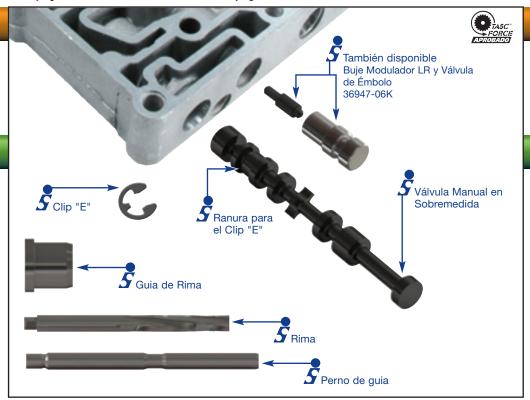
Hay movimiento constante dentro del orificio de la válvula de acero. La falta de estabilidad entre la válvula y varilla-je causa daño dentro del orificio manual, y baja la presión en la línea en reversa o la presión manual.

Fallos del embrague baja o de reversa, reversa atrasada o deslizamiento en reversa

• Baja presión en la línea en reversa o baja presión manual

La válvula de aluminio anodizado en sobremedida permite la reparación del orificio de la válvula. También tiene un diámetro aumentado y un carrete más para mejor estabilidad.
