| INSPECCION DE GENERAL DE ELEMENTOS DE EMERGENCIA | | | | | | |
| Área: BODEGA PRINCIPAL | Fecha: JUNIO 13 DEL 2019 | | | | | |

| INSPECCION DE GENERAL DE ELEMENTOS DE EMERGENCIA | | | | | | | | |
|---|---|---|---|---|---|---|---|--|
| Área: TALLER Fecha: JUNIO 13 DEL 2019 | | | | | | | | |

| INSPECCION DE GENERAL DE ELEMENTOS DE EMERGENCIA | | | | | | | |
|---|---|---|---|---|--|--|--|
| Área: ZONA ADMINISTRATIVA | Fecha: JUNIO 13 DEL 2019 | | | | | | |

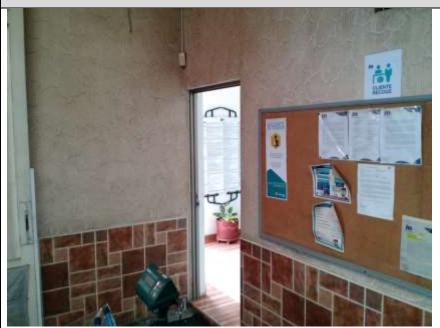
Falta de señalización

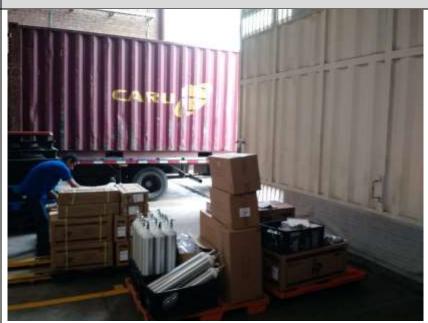
Las zonas de evacuación tiene poco espacio

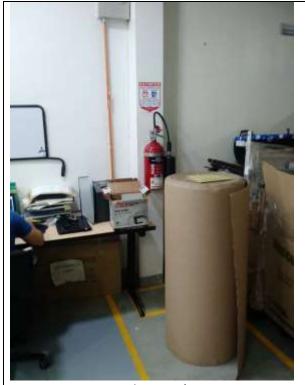
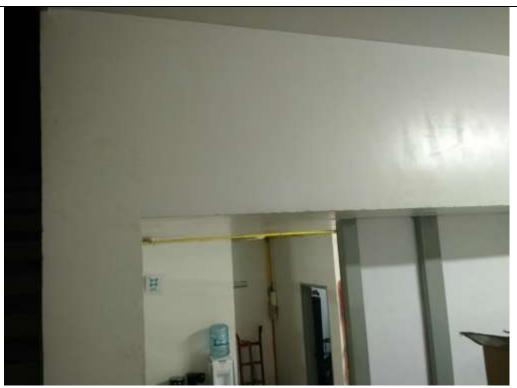
Falta señalización de rutas de evacuación

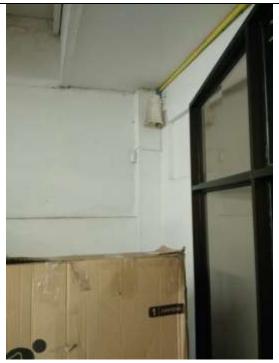
Los conectores de energía están obstruidos con material inflamable
