## Müşteri ifadesi / Atölye tespitı

- Bu TPI yalnızca CUPRA BORN (K11) serisindeki araçlar için geçerlidir! Tüm diğer araçlar için TPI 2014116'yi kullanın.
- Bu TPI yalnızca şu yazılıma sahip araçlar için geçerlidir: BORN.Software 3.0 veya daha yeni. Bu araçlar, araç verilerine aşağıdaki PR numaraları girilmişse tanımlanabilir: V6F, V6G, V6H, V6J veya V6K.
- 3.0'dan önceki bir yazılım sürümüne sahip araçlar için TPI 2069721/\* kullanılmalıdır.

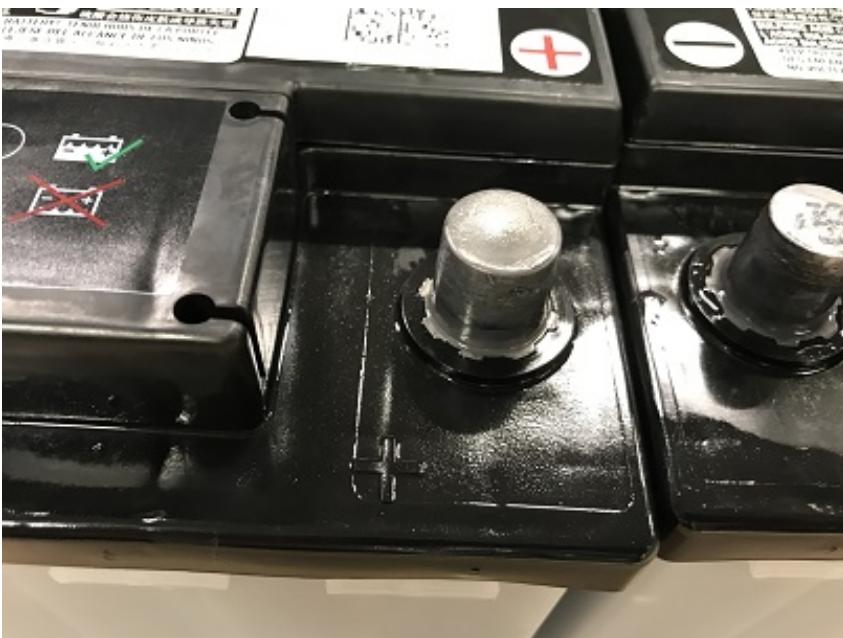
Tedarikçi, korozyon önleyici olarak akü kutbuna ve akü kutup burcu ve muhafaza arasındaki geçişe mikro yağ uygulamıştır (bkz. Şekil 1). Bu aküler kusursuzdur ve değiştirilmesine gerek yoktur.

Şekil 1: Tedarikçinin mikro yağ uygulaması örneğin (korozyon önleyici olarak akü kutubuna ve akü kutup burcu ve muhafaza arasındaki geçişe).
