Müşteri ifadesi / Atölye tespitı

Debriyaj pedali kullanırken çıkan sesler (çatırıtı).

Baskı çubuğu yuvası ve debriyaj sensör silindirin baskı çubuğu arasında uygunsuz toleranslar.

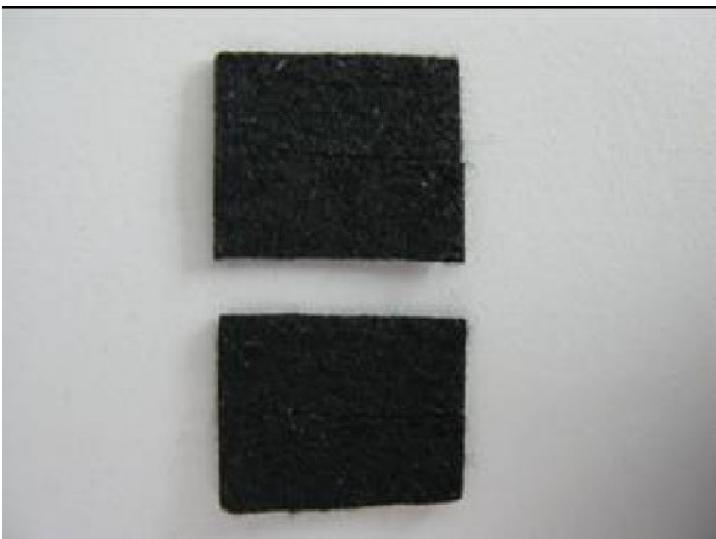
Resim 1: Kendinden yapışkanlı keçe parçaları görünümü **533 867 910 A**

Aşağıdaki YP numaralı iki keçe parçasını: 533 867 910 A kesin (bakınız Resim 1).

Fitil şerit ölçüler: 16 mm uzunluğunda

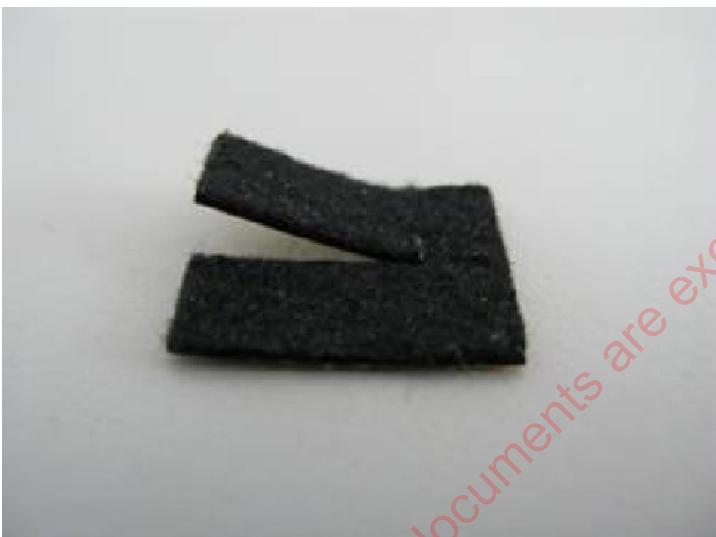
Resim 2: Ortaya kadar kesilmiş kendinden yapışkanlı keçe parçasının görünümü (8 mm).

Kendinden yapışkanlı keçe parçalarını, kısa tarafından ortaya kadar (8 mm) kesin (bakınız Resim 2)

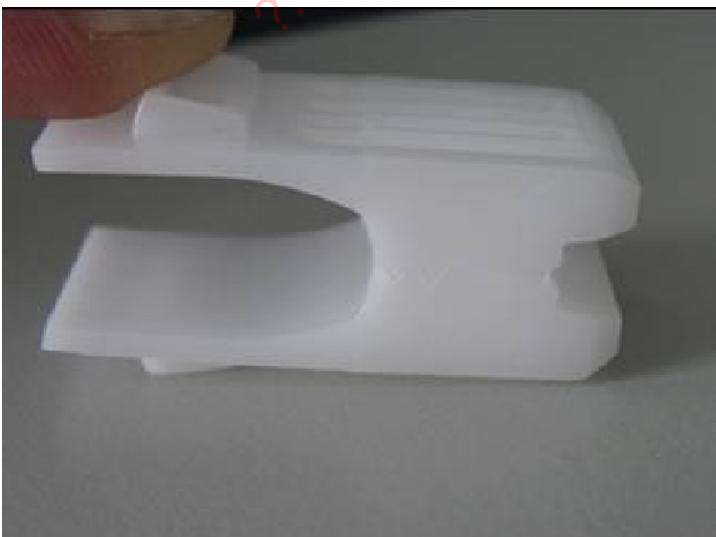
Resim 3: Birbirine bastırılmış debriyaj merkez silindiri tespit yerinin görünümü (**1K0 721 357 A**)

Aşağıdaki YP numarasına sahip debriyaj merkez silindiri tespit yerini: **1K0 721 357 A** birbirine bastırın (bakınız Resim 3).

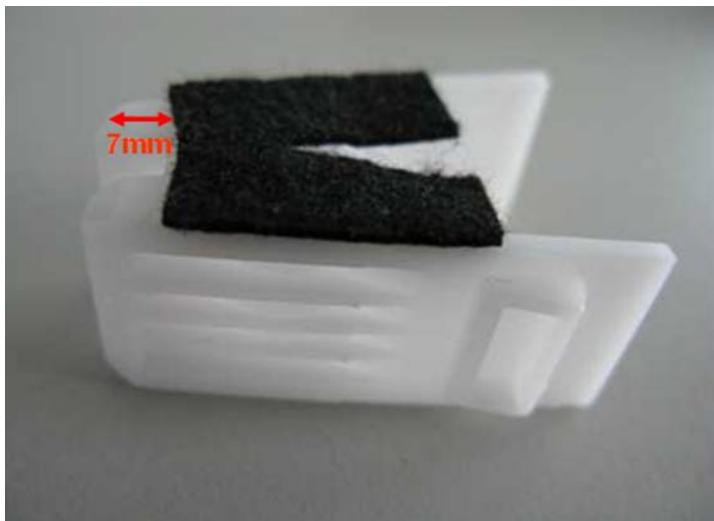
Resim 4: Debriyaj merkez silindiri tespit yerine yapıştırılmış keçe parçasının görünümü

Kendinden yapışkanlı keçe parçasını, debriyaj merkez silindirinin birbirine bastırılmış tespit yerine 7 mm mesafeyle yapıştırın (bkz. Resim 4).
