Müşteri ifadesi / Atölye tespitleri

Teknik açıklama

Aktif karbon haznesinin solenoid valfinde (-N80-) parça kaynaklı farklılık

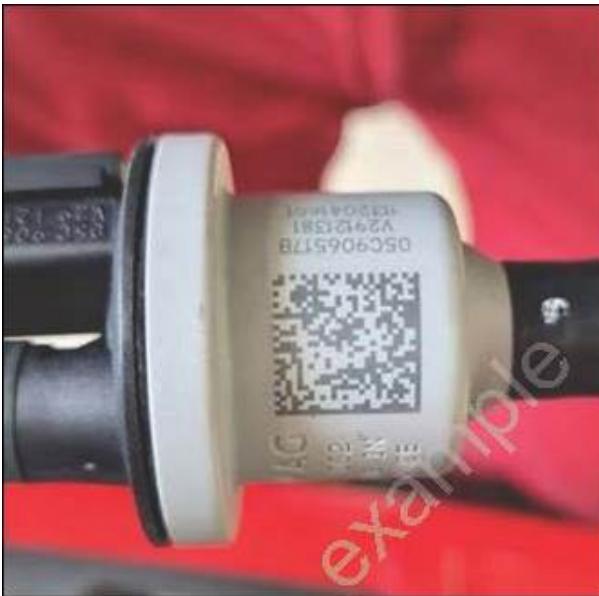
Aktif karbon haznesi solenoid valfinde (-N80-), üretim verilerine ilişkin şifreli bilgilere sahip bir QR kodu (bakınız Resim 1) bulunmaktadır.

Resim 1: Aktif karbon haznesi solenoid valfinde (-N80-) yer alan QR kodun örnek görünümü
