## Müşteri ifadesi / Atölye tespitleri

### Teknik açıklama

Mekatronik basınç haznesindeki (hidrolik pals haznesi) keçede, parçaya bağlı sorun.

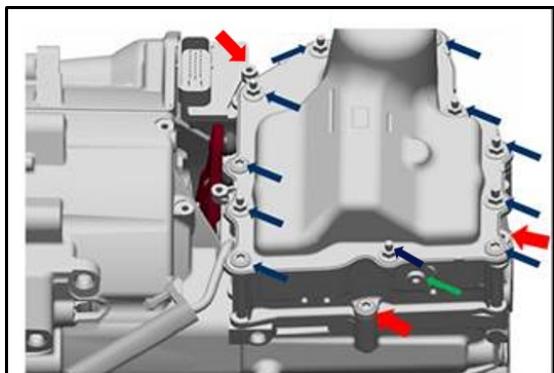
Resim 1: Mekatronik kapağının örnek görünümü

- Mekatronik elektrik soket bağlantısını, Atölye El Kitabı gereğince ayırın.
- Mekatronik hidrolik yağını, tapa civata (bkz. Resim 1, yeşil ok) aracılığıyla boşaltın / toplayın.

- Çıkmadan önce mekatronik kapağını / çevresini temizleme solüsyonuyla itinayla temizleyin (YP numarası için bkz.: "YP Bilgileri").
- Atölye El Kitabı gereğince mekatronikte yeni bir tapa civata (bkz. Resim 1, yeşil ok) takın (YP numarası için bkz.: "YP Bilgileri").
- Mekatronik kapağına ait 11 vidayı (bkz. Resim 1, mavi oklar) sıkın.
- Mekatronik kapağı dikkatlice çıkarın. Mekatronik kapağın contası bu işlem esnasında hasar.

Mekatronik, arkasındaki sökülmemelidir. 3 civata (bakınız Resim 1, kırmızı oklar) çözülmemeli / sökülmemelidir.

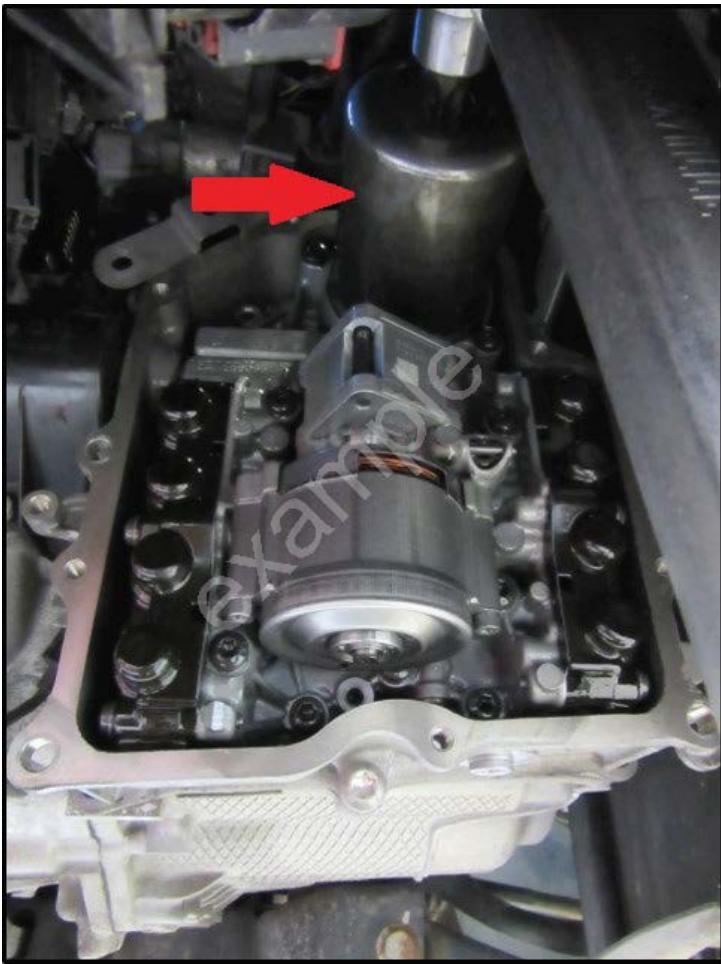
Resim 2: Basınç haznesinin bir Torx ucu ile mekatroniklerin üst kutusundan nasıl söküldüğünün örnek görünümü.

- Basınç haznesini (hidrolik pals haznesi) bir Torx ucu (T70) ile mekatronik ünitenin üst kasasından sıkın (bkz. Resim 2, kırmızı ok).

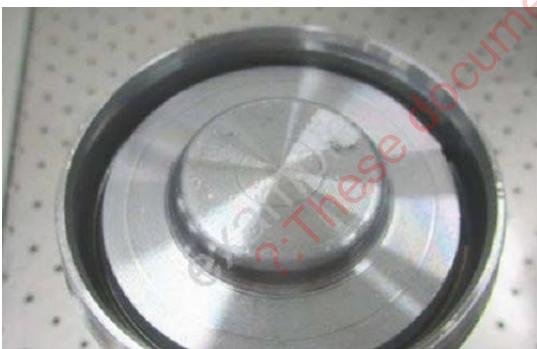
Resim 3: Pals haznesinin (hidrolik pals haznesi) örnek görüntüsü üstteki gibidir (doğu).

- Pals haznesi (hidrolik pals haznesi) söküldükten sonra pals haznesinin (hidrolik pals haznesi) pistonunu kontrol edin.
  - Pals haznesinin (hidrolik pals haznesi) pistonu pals haznesinin üst alanında bulunuyorsa (bkz. resim 3), pals haznesinin pistonu doğru konumdadır. Bu durumda mekatronik, Atölye El Kitabı/YP Kataloğu gereğince değiştirilmelidir.

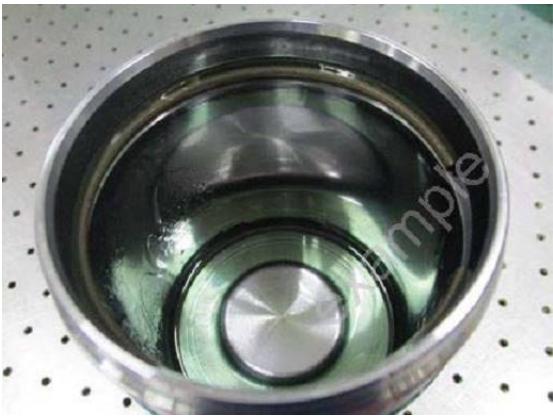
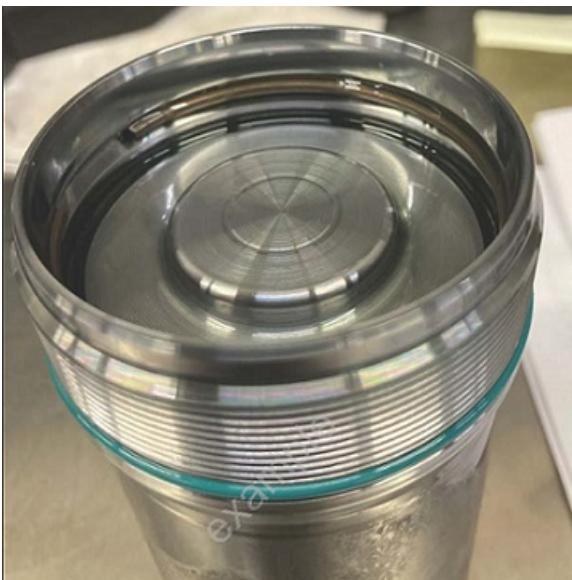
- Pals haznesinin (hidrolik pals haznesi) pistonu pals haznesinin alt alanında bulunuyorsa (bkz. Resimler 4 ve 5), pals haznesinin pistonu yanlış konumdadır. Böyle bir durumda pals haznesi aşağıda açıklandığı şekilde değiştirilmelidir:

Resim 4: Pals haznesinin (hidrolik pals haznesi) örnek görüntüsü alttaki gibidir (yanlış).

Resim 5: Pals haznesinin (hidrolik pals haznesi) örnek görüntüsü alttaki gibidir (yanlış).

- Yeni basınç akümülatörünü (hidrolik pals akümülatörü, YP numarası, bkz. "YP notları") mekatroniklerin üst kutusuna elle sıkıca vidalayın.
- Basınç haznesini (hidrolik pals haznesi) **240 Nm** sıkma torku ile sıkın.
- Daha önceden sökülmüş mekatronik kapağını tekrar yerleştirin. 4 yeni silindirik civatasını (M8 x 90, YP numarası için bkz. "YP talimatları") elle sonuna kadar çevirin (bakınız resim 6, mavi oklar).

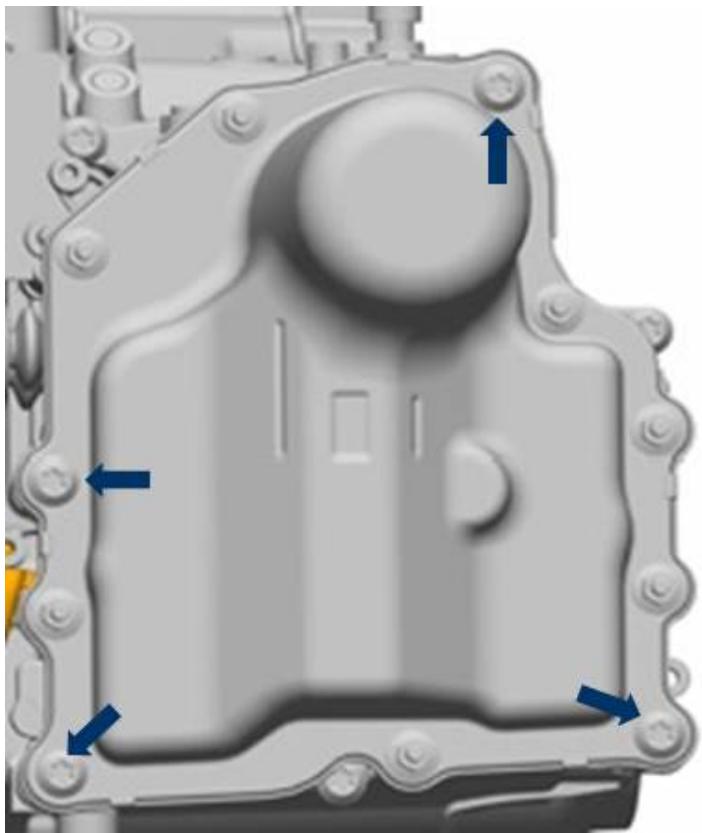
Resim 6: 4 Silindirik civatanın örnek görünümü (M8 x 90)

- 4 yeni silindirik civatayı, 10 Nm çaprazlama sıkın.
- Kalan 7 civatayı (YP numarası için bkz. "YP talimatları") mekatronik kapağına vidalayın. 7 yeni silindirik civatayı şu sıkma torkuyla sıkın: 5 Nm + 60°.
- Uygun bir pense kullanarak mekatronik hava tahliye kapağını dikkatlice söküün (bkz. Resim 7).

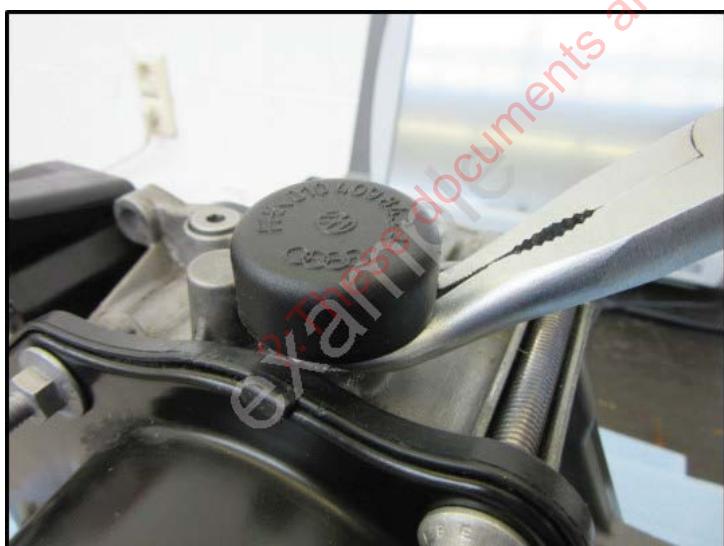
Resim 7: Mekatroniklerin havalandırma kapağının sökülmesinin örnek görünümü (pense ile)

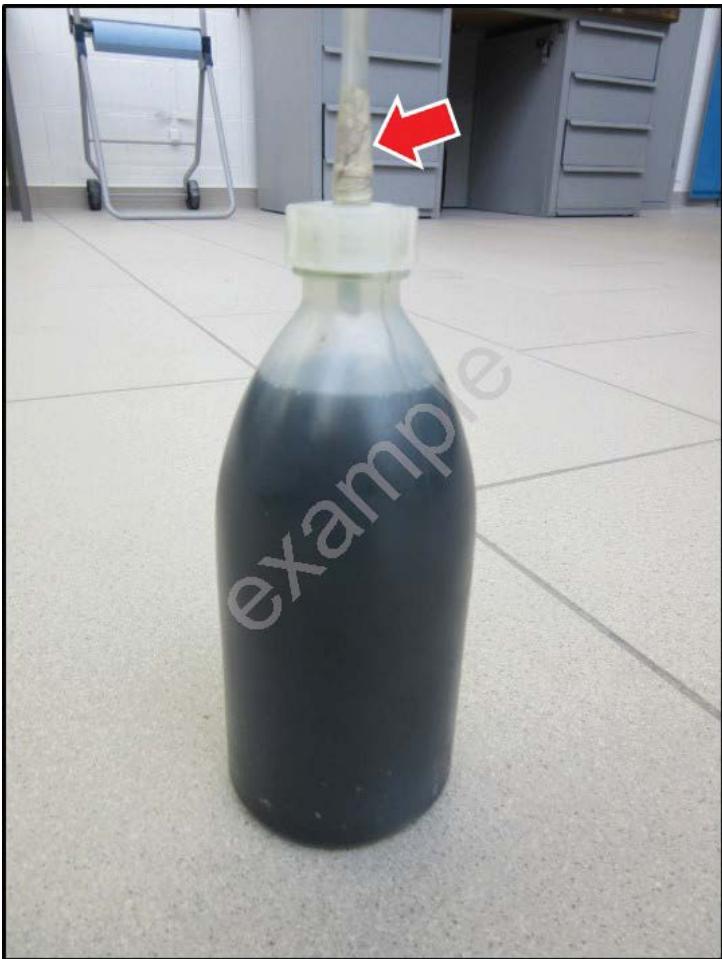
Resim 8: Yapışkan bant ile sabitlenmiş şişenin doldurma borusunun örnek görünümü

- Mekatroniği aşağıda açıklandığı şekilde hava tahliyesinden 1,1 litre hidrolik yağı ile doldurun:
  - Şişeyi (YP numarası için bkz. "YP talimatları") ilk başta gerekli hidrolik yağı ait gerekli yağı miktarının yaklaşık yarısına kadar (0,55 litre) doldurun.
  - Şişenin doldurma borusunu piyasa tipi yapışkan bantla sabitleyin (bkz. Resim 8, kırmızı ok).

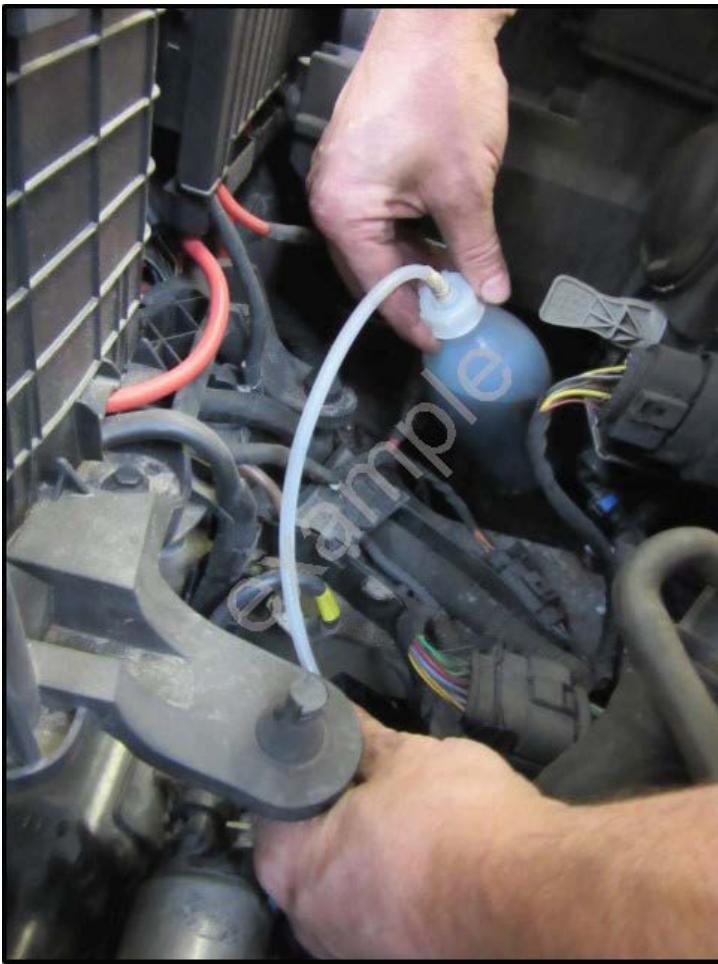
**Resim 9:** Havalandırmaya yerleştirilen doldurma borusunun örnek görünümü

- Tüpü, dolum borusuna hidrolik yağı gitmemesi amacıyla, (bkz. resim 9) motor bölmesinin en derin yerine konumlandırın.
- Doldurma borusunu mekatronik ünitenin hava tahliye deliğine sokun (bkz. Resim 9).

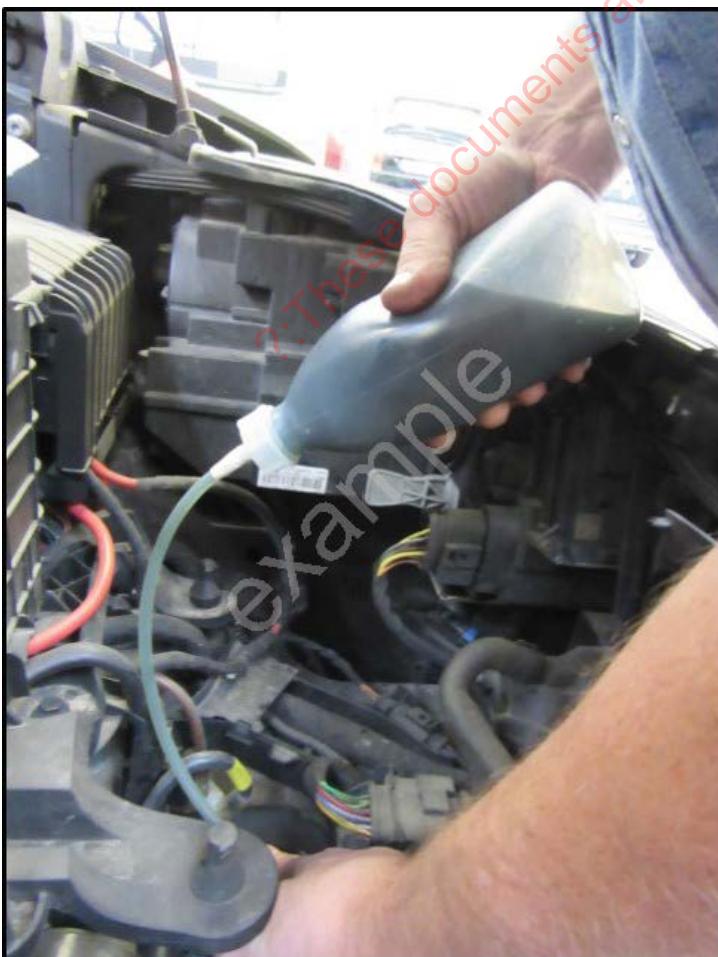
## Resim 10: Mekatroniklerin hidrolik yağı ile doldurulmasının örnek görünümü

- Şişeyi kaldırınız ve mekatroniği hidrolik yağı doldurmak amacıyla dikkatlice bastırınız (bkz. Resim 10).

- Şişe boşaldığında kalan 0,55 litre hidrolik yağı ekleyin.
- Doldurma borusunu mekatronik ünitenin hava tahliye deliğine sokun (bkz. Resim 9).
- Şişeyi kaldırın ve mekatroniği kalan hidrolik yağıla doldurmak amacıyla dikkatlice bastırın (bkz. Resim 10).
- Yeni havalandırma kapağını atölye el kitabı / YP bilgilerine göre takınız.
- Mekatronik elektrik soket bağlantısını, Atölye El Kitabı gereğince bağlayın.
