## Müşteri ifadesi / Atölye tespitı

- Logo bagaj kapağı kumanda kolu üzerinden su girişi

## Teknik açıklama

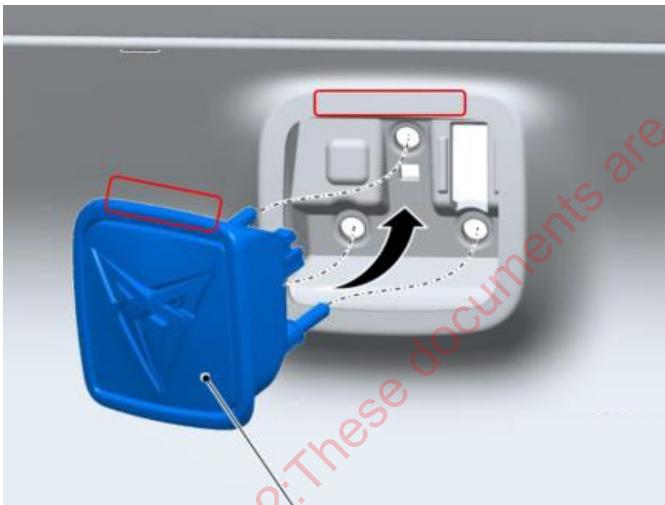
Logo bagaj kapağı kumanda kolunun yuvasındaki contada sorun (bkz. Resim 1)

Resim 1: Su girişinin olduğu alanın örnek görünümü (kırmızı dörtgen)

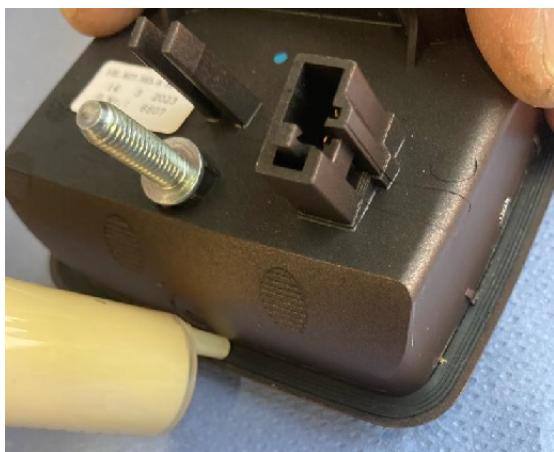
**Resim 2:** Bir enjektör ile sürülen gres şeridinin (Klüberplex BE 31-222) örnek görünümü

- Gres şeridini (Klüberplex BE 31-222) logo bagaj kapağı kumanda kolunun yuvasına sürünen (bkz. Resim 2 ve 3).

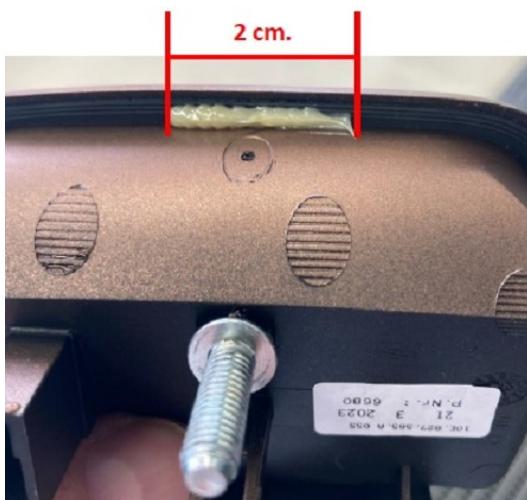
**Resim 3:** Logo bagaj kapağı kumanda kolunun yuvasındaki gres miktarının (Klüberplex BE 31-222) örnek görünümü (2 cm uzunluğunda)

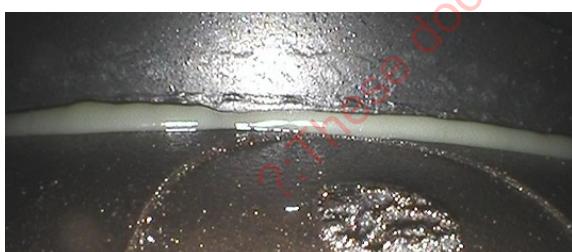
**Resim 4:** Logo bagaj kapağı kumanda kolu, gres şeridi ile takıldıktan sonra bagaj kapağı iç tarafının örnek görünümü (montaj sonrası sonucu)

- Logo bagaj kapağı kumanda kolunu, Atölye El Kitabı uyarınca tekrar takın ve gres şeridi ile birleştirilen iki parça bağlantısının düzgün olup olmadığını kontrol edin (bkz. Resim 4).
