Müşteri ifadesi / Atölye tespitleri

Öge no./Revizyon no.:	Değişiklik tipi:
2076441/1	ilk yayın.

Teknik açıklama

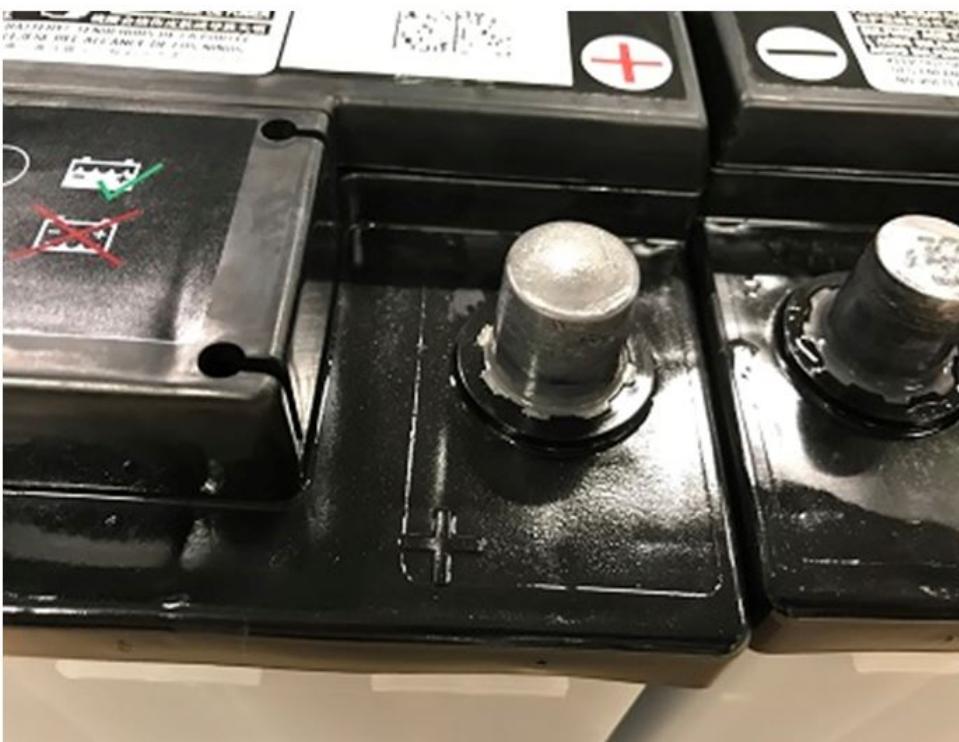
Tedarikçi, korozyon önleyici olarak akü kutubuna ve akü kutup burcu ve muhafaza arasındaki geçişe mikro yağ uygulamıştır (bkz. Şekil 1). Bu baryalar kusursuzdur ve değiştirilmesine gerek yoktur.

Şekil 1: Tedarikçinin mikro yağı uygulaması örneğin (korozyon önleyici olarak akü kutbuna ve akü kutup burcu ve muhafaza arasındaki geçişe).
