Müşteri ifadesi / Atölye tespitı

Teknik açıklama

2. vites senkromeçinde üretim anomalisi.

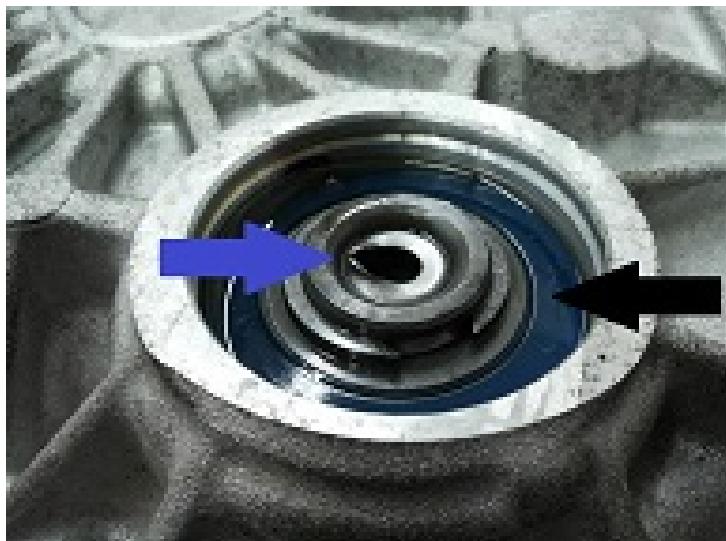
Onarım sırasında, giriş mili gergi yayına (bkz. Şekil 1, mavi ok) veya konik makaralı rulman mahfazasına (bkz. Şekil 1, siyah ok) istemsizce zarar verebilirsiniz. Bunun sebebi, hatalı şekilde takılmış kapaktır. Ancak, bu durumlarda, DSG DQ200 şanzımanının onarımı kesintiye uğratılmamalıdır. Parça değişim işlemi ekteki "sustituir_muela_hueca" adlı dokumanda açıklanmıştır.

Şekil 1: Giriş mili gergi yayı örneği.

Konik makaralı rulmanın/gergi yayının değişimi ve gereklî çalışma zamanı garanti kapsamında değildir. Parçaların gereklendirilmeyen ikamesi veya değişimi geri faturalandırılacaktır.
