## Müşteri ifadesi / Atölye tespiti

## Teknik açıklama

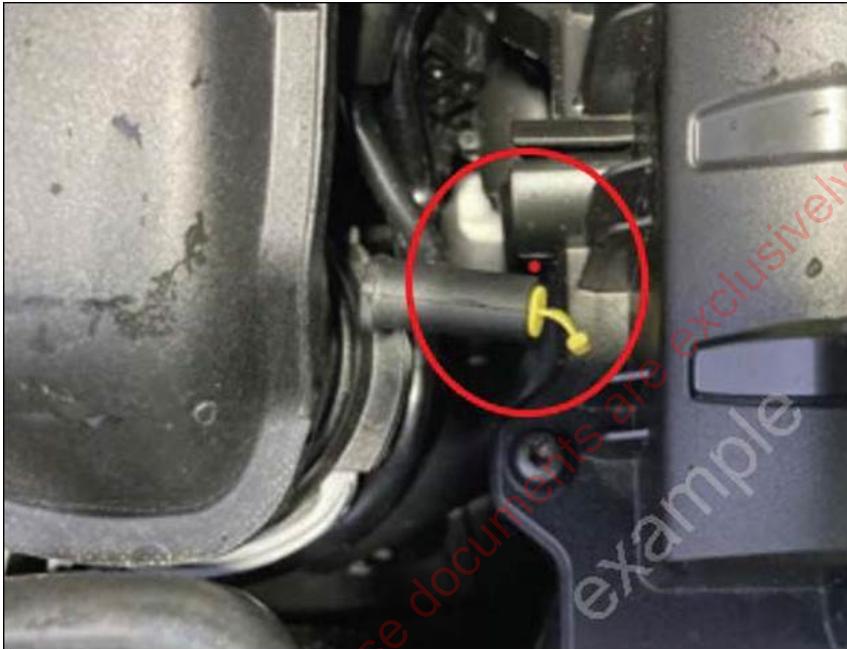
- Bildirilen sorun tekrar oluşturulabilir niteliktedir.
- Krank mili havalandırma hortumu, hava filtresi muhafazasına düzgün şekilde takılmamıştır.

- Fabrikada takılmış kapak (bkz. Şekil 1, kırmızı oval) hala kranc mili havalandırma hortumuna takılı durumdadır.

Şekil 1: Kranc mili havalandırma hortumunun hava filtresi muhafazasına takılmadığını gösteren şekil/Fabrikada takılmış kapak çıkarılmamış.

Krank mili havalandırma hortumunun fabrikada yanlış monte edilmiş olması.

Kapağı çıkarın ve krank mili havalandırma hortumunu bağlayın.

- Eğer krank mili havalandırma hortumu hava filtresi muhafazasına düzgün bir şekilde bağlanmamışsa ve fabrikada takılmış kapak hala krank mili havalandırma hortumunun üzerinde duruyorsa (bkz. Şekil 1, kırmızı daire):
  - Kapağı krank mili havalandırma hortumundan çıkarın.
  - Krank mili havalandırma hortumunu SEAT Atölye El Kitabına göre hava temizleyicisine takın.
