## Müşteri ifadesi / Atölye tespitı

### Teknik açıklama

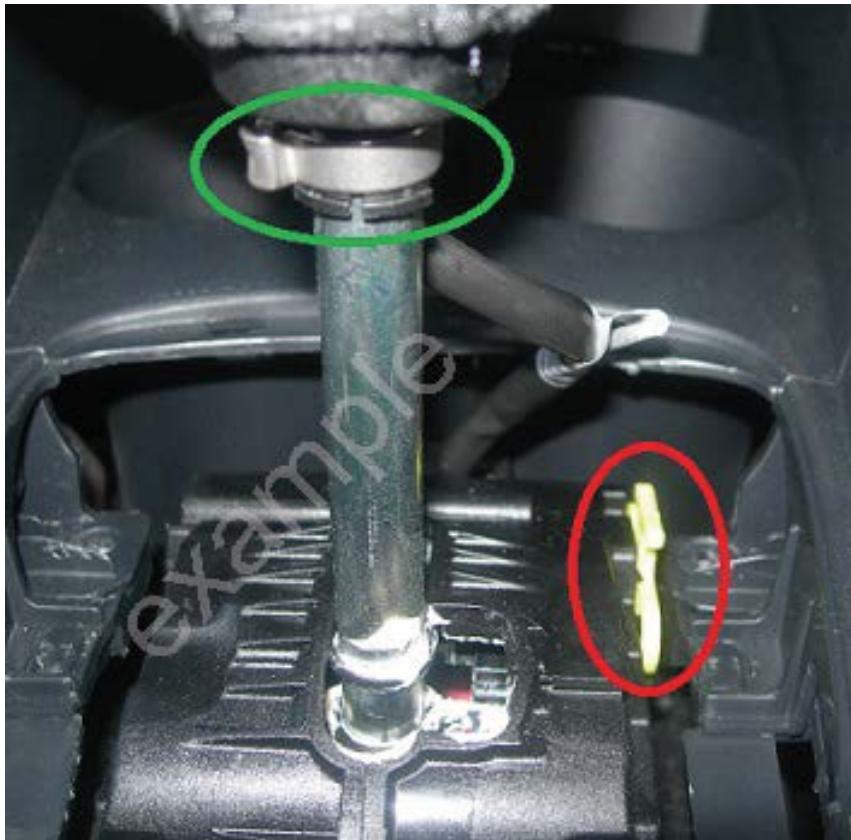
Resim 2: "ZF" üreticisine ait bir vites kolunun örnek görüntüsü (vites kolunun sağ gövde tarafında sarı acil kilit açma tertibatı bulunur).

- Vites kolu kapağını SEAT Atölye El Kitaplarına bakarak söküñüz ve körüğü yukarı çekiniz. Kolun sökülmesine (bakınız resim 2 ve 3, yeşil elips) gerek yoktur.
- Otomatik vites kolu üreticisinin "ZF" olup olmadığını kontrol edin.
  - "ZF" üreticisine ait otomatik vites kollarında, otomatik vites kolu muhafazası sağ tarafında sarı renkli acil kilit açma tertibatı bulunur (bkz. resim 2, kırmızı elips) ve "3'e ilişkin" altında açıklandığı şekilde onarılmalıdır.
  - "ECS/ Küster" üreticisine ait otomatik vites kollarında, otomatik vites kolu muhafazası sağ ön tarafında sarı renkli acil kilit açma tertibatı bulunur (bkz. resim 3, kırmızı elips) ve Atölye El Kitabı/ YP kataloğu gereğince onarılmalıdır.
