Müşteri ifadesi / Atölye tespitı

Teknik açıklama

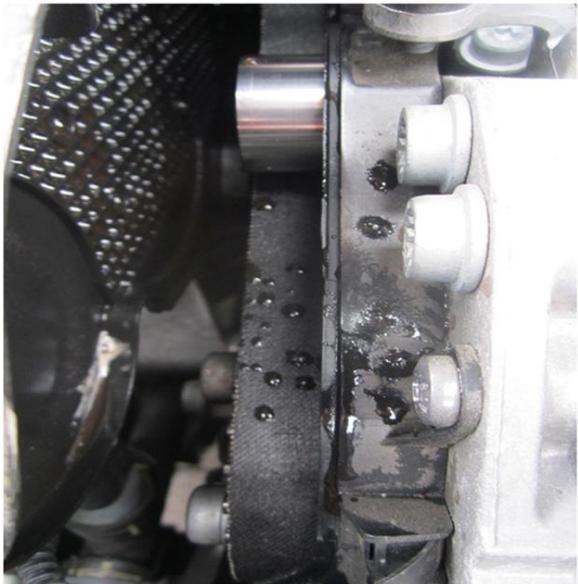
Eksantrik kayışının kayma meydana gelmemesi ve eksantrik kayışı geometrisi sebebiyle akış yolundan kirler kolayca uzaklaştığından, kir tortularına karşı hassasiyeti bulunmaz. Buna ek olarak eksantrik kayışı toz gibi yabancı maddelere göre oldukça etkili koruma sağlar (eksantrik kayışı koruması).

Eksantrik kayışının soğutma sıvısı ile temas etmesi (bakınız resim 1) ve kuruması halinde Triger kayışının değiştirilmesine gerek yoktur.

Resim 1: Soğutma sıvısıyla kaplanmış eksantrik kayışına örnek görünüm
