Müşteri ifadesi / Atölye tespiti

Teknik açıklama

Önlem

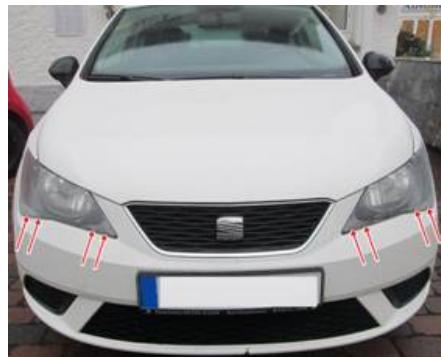
- Normal, kalıcı olmayan hafif buğulanma (bkz. Şekil 1 ve 2).

(Bu fiziksel bir buğulanmadır ve garanti kapsamında bir sorun olarak değerlendirilmez).

Şekil 1 ve 2: Fiziksel buğulanma görünümü.

Bunun bir sorun olmadığını belirtin ve müşteriye bugulanmanın hangi koşullarda olduğunu ve/veya buguyu gidermek için nasıl sürüs yapılması gerektiğini açıklayın.

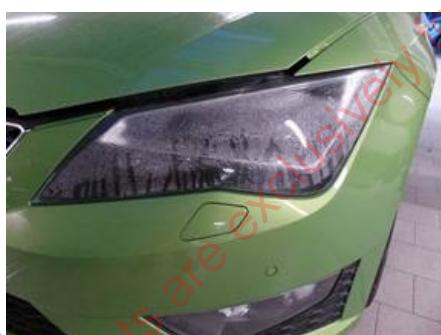
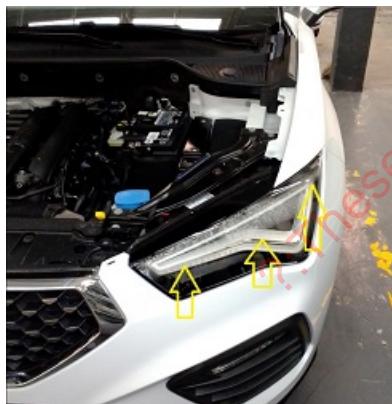
- Şiddetli buğulanma, belirgin damla oluşumu ve/veya kalıcı su girişi (Bkz. Şekil 3, 4 ve 5).

Şekil 3, 4 ve 5: Şiddetli buğulanma örnek görünümü.

Kalıcı buğulanma ve/veya su girişi varsa, farın durumunu kontrol ederek nedenini belirleyin:

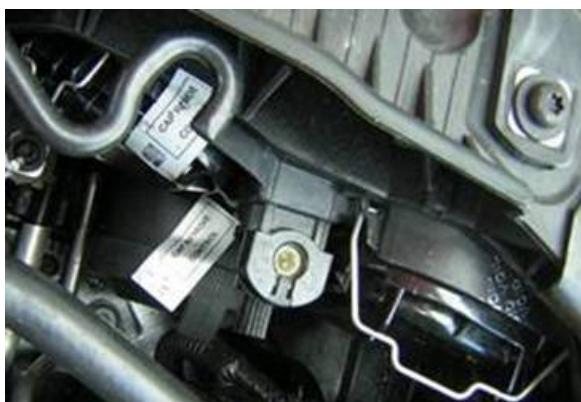
- Arka kapakların doğru oturup oturmadığını ve sabitlenip sabitlenmediğini kontrol edin.
- Aracın üretim tarihine bağlı olarak, farların arka kapaklarında bir "kontrol etiketi" bulunabilir. Bu etiket, far kapağıının araç tesliminden sonra açılıp açılmadığını gösterir ve su girişinin nedeni olup olmadığından değerlendirmesine yardımcı olur. Bkz. Şekil 5.

Şekil 5: Kontrol etiketi görünümü.

Farda kontrol etiketleri varsa, araç kullanıcısı tarafından değil atölyede yapılan işlemi tanımlayabilmek için bir Stanley bıçağı ile uzunlamasına bir kesim yapın.

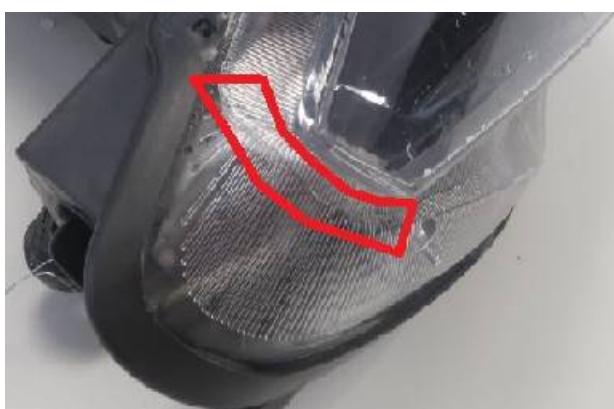
- Bileşende sorunların varlığı,örneğin: ezikler, darbeler, çizikler, vb.
- Şeffaf ön kapak ile far muhafazası arasındaki bağlantıda olası kusurlar.
- Şeffaf nervürlü alanda ürünle ilgili olmayan dış etkenlerden kaynaklanan çatıtlakların varlığı (örn. daha yüksek bir aracın fara dokunması sonucu oluşan darbeler). Bkz. Şekil 6.
- Tüm far havalandırma koruyucularının varlığı.
- Ürünün müşteri tarafından kullanımı:
 - Orijinal ampulden farklı özellikte ampul takılması Lamba kapaklarını monte ederken müşteri bir hata yapabilir ve bu da farın içine su girmesine neden olabilir.

Şekil 6: Ürün kaynaklı olmayan dış etkenler (darbe) nedeniyle nervürlü bölgede oluşan çatıtlak görünümü (kırmızı işaretle gösterilmiştir).

Eğer inceleme sırasında atölye, ürünle ilgili olmayan bir sorun veya orijinal durumun değiştirilmesini gözlemlerse, olay

garanti kapsamında değerlendirilmeyecektir.
