Müşteri ifadesi / Atölye tespitı

Teknik açıklama

Periyodik gıcırtı sesi, trigger kayışının, trigger kayış kasnağı üzerinde hareket etmesiyle meydana gelmektedir.

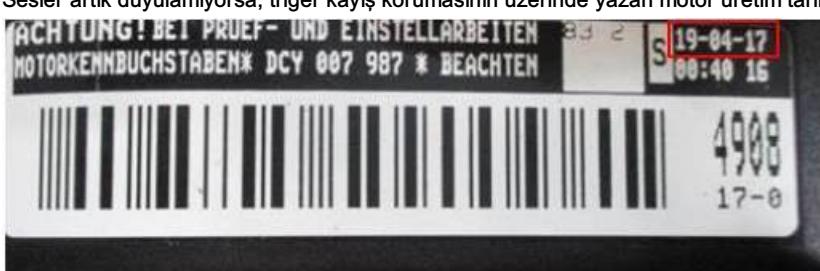
Resim 1: Üretim tarihinin örnek görünümü (kırmızı dörtgen) = 19.04.2017.

- Ardından kayışın ön kenarını dikkatlice su ile nemlendirin.
 - Sesler artık duyulamıyorsa, triger kayış korumasının üzerinde yazan motor üretim tarihini kontrol edin (bakınız Resim 1).

- Triger kayışı ve triger kayış kasnağını ekteki talimatlar gereğince kontrol edin.
- Onarım sırasını belirlerken daima ekteki talimatları dikkate alın. Yağlama maddesi sürünen veya triger kayışın/kasnağını değiştirin (ekteki talimatlar: EA288 klasik). Yeni triger kayışını ve triger kayışının yeni kasnağını güncel SEAT YP kataloğuna göre sipariş edin. Montaj çalışmalarını SEAT Atölye El Kitabı uyarınca gerçekleştirin.
