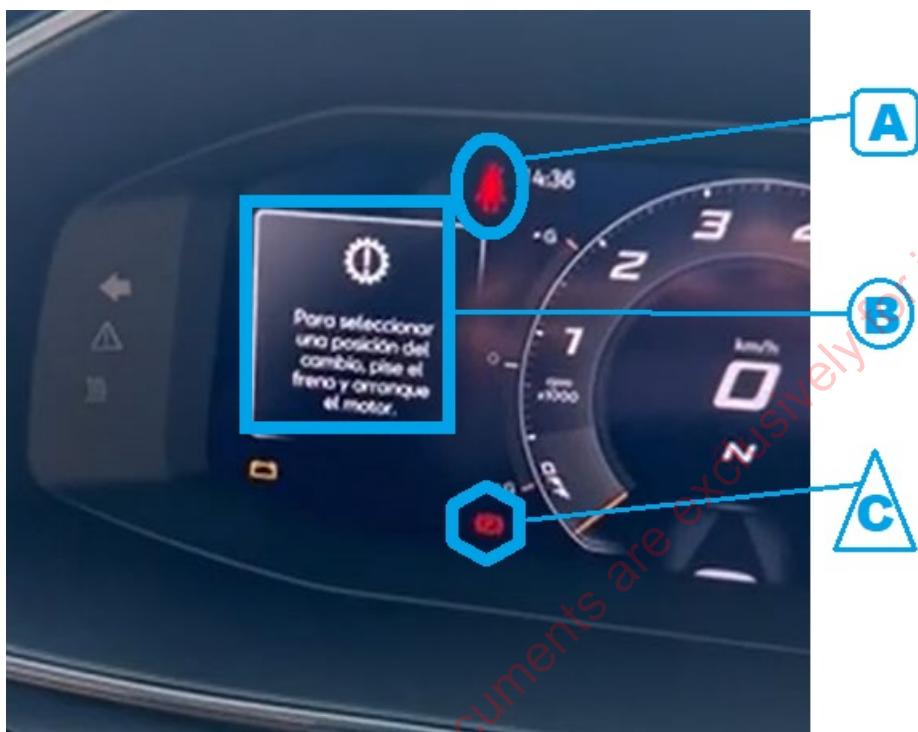
Sürücü emniyet kemeri takmadığında bildirilen sorun tekrar oluşturulabilir niteliktedir.

Şekil 1: LEON (KL) gösterge panelinin görünümü.

- A: Sürücü emniyet kemeri uyarı lambası yanıyor çünkü sürücü emniyet kemeri takmamış.
- B: Aşağıdaki metin mesajı görüntülenir: "Bir vites konumu seçmek için frene basın ve moturu çalıştırın."
- C: El freni uyarı lambası yanıyor.

**Bu durumdan kaçınmak için sürücüyü her durumda emniyet kemерinin takılı olduğundan emin olması konusunda bilgilendirin.**

Müşteri bu durum hakkında "*Teknik arka plan*" bölümünde açıklandığı gibi bilgilendirin.
