Müşteri ifadesi / Atölye tespitleri

Teknik açıklama

Mekatronik basınç haznesindeki (hidrolik pals haznesi) keçede, parçaya bağlı sorun.

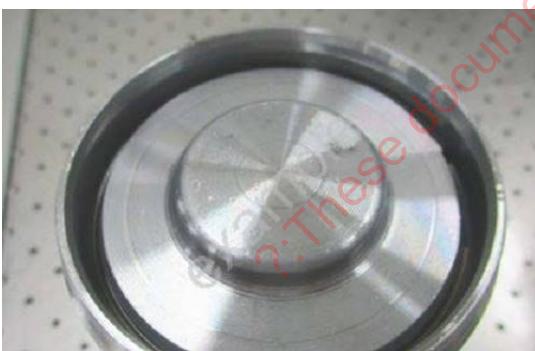
Resim 3: Pals haznesinin (hidrolik pals haznesi) örnek görüntüsü üstteki gibidir (doğu).

- Pals haznesi (hidrolik pals haznesi) söküldükten sonra pals haznesinin (hidrolik pals haznesi) pistonunu kontrol edin.
 - Pals haznesinin (hidrolik pals haznesi) pistonu pals haznesinin üst alanında bulunuyorsa (bkz. resim 3), pals haznesinin pistonu doğru konumdadır. Bu durumda mekatronik, Atölye El Kitabı/YP Kataloğu gereğince değiştirilmelidir.

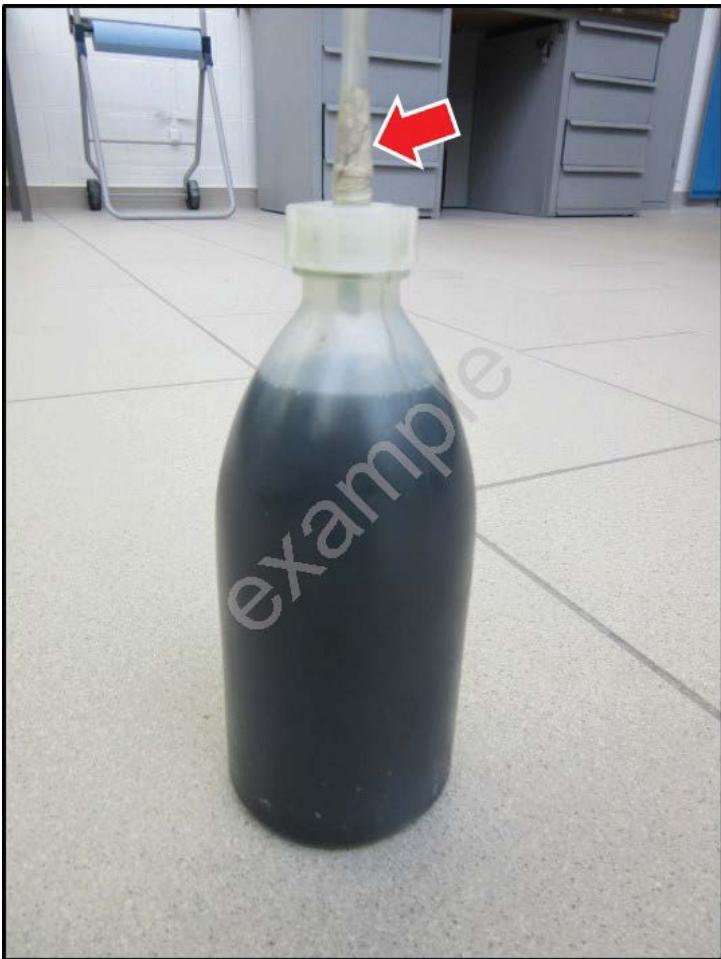
Resim 8: Yapışkan bant ile sabitlenmiş şişenin doldurma borusunun örnek görünümü

- Mekatroniği aşağıda açıklandığı şekilde hava tahliyesinden 1,1 litre hidrolik yağı ile doldurun:
 - Şişeyi (YP numarası için bkz. "YP talimatları") ilk başta gerekli hidrolik yağı ait gerekli yağı miktarının yaklaşık yarısına kadar (0,55 litre) doldurun.
 - Şişenin doldurma borusunu piyasa tipi yapışkan bantla sabitleyin (bkz. resim 8, kırmızı ok).
