Müşteri ifadesi / Atölye tespitı

Müşteri şikayetleri:

- Marş motoru çalışmıyor.
- Gösterge panelinde çok düşük bir gerilim gösteriliyor.

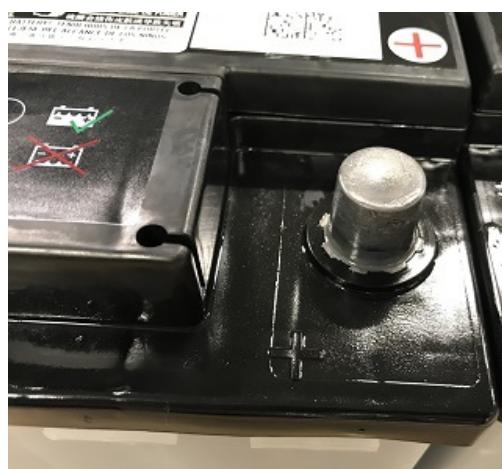
Tedarikçi, terminal ucuna ve terminal uç burcu ile kapak arasındaki geçişe korozyon koruması olarak mikro yağ uyguluyor (bkz. Resim 1). **Bu baryalar sorunsuzdur ve değiştirilmemelidir.**

Resim 1: Tedarikçi tarafından uygulanan mikro yoğun örnek görünümü (Terminal ucunda ve terminal uç burcu ile kapak arasındaki geçişte korozyon koruması).

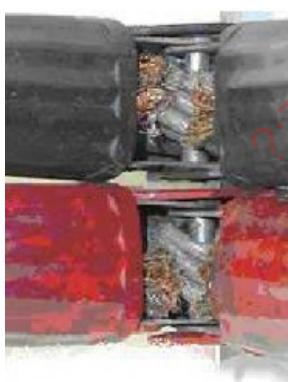
Resim 3

Akü, SEAT tarafından onaylanan şarj cihazı takılı olduğu halde şarj edilemiyor.	Pens kenarlarının teması iyi değil.	Güvenli bir şekilde temas etmesini sağlayın ve kıskaçlarda kir/pas olmamasına dikkat edin.
	Şarj cihazı doğru şekilde ayarlanmamıştır.	Ayarları kullanım kılavuzuna göre yapın.
	Farklılıklara sahip şarj cihazı.	Şarj akımını bir amper ölçüm cihazı ile ölçün.
VAS 6161 ile yapılan kontrol sonucu akünün gerçek durumu ile uyuşmuyor.	DIN'e göre akü test cihazındaki soğuk kontrol akımının, akü kapasitesinin ayarı normal değil.	Soğuk kontrol akımını, akü kapasitesini DIN'e göre akü test cihazında doğru şekilde ayarlayın (ölçüm alanını akü tipine göre ayarlayın).
	Kıskaçlardaki bakır köprüler kırılmış ⇒ bakınız resim 3.	Kabloları kıskaçlarla değiştirin.
	Etkilenen temas, temas alanı inceltildi ⇒ bakınız resim 4.	Pens kenarlarını temizleyin ya da değiştirin.
	Bakır boş alanları çatlamış ⇒ bakınız resim 5.	Kıskaçlarla hattı değiştirin.

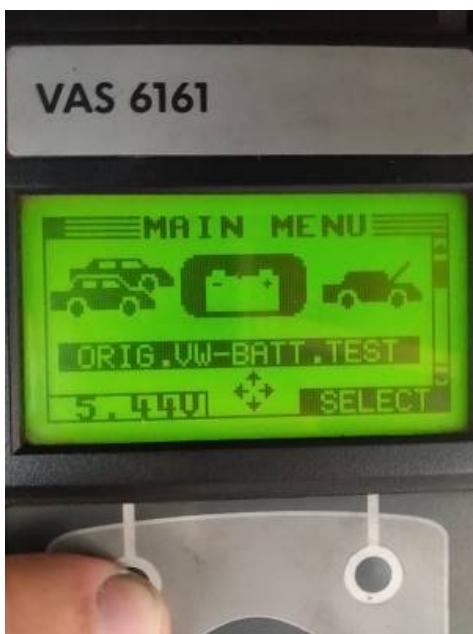
Resim 6: VAS6161 ekranının örnek görünümü.

Akünün şarj edilmesinden veya değiştirilmesinden sonra garanti kapsamında yürütülen çalışmaların geçerli kılınabilmesi için doldurulmuş akü kontrol formu (bu yayının eki) ve şarj işleminden önce ve sonra akü test cihazından alınan orijinal çıktılar gönderilmelidir.

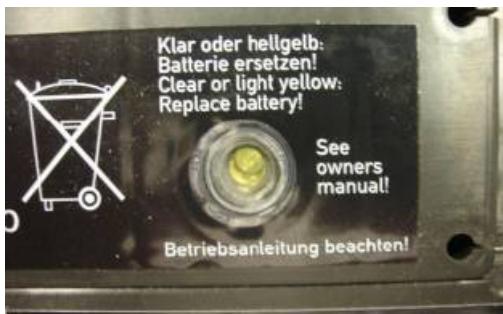
Düşük asit seviyesine sahip aküler için geçerlidir. Kontrol gözü beyaz veya açık sarı bir renk gösteriyor ve aküde herhangi bir etkilenme veya sızdırma tespit edilmiyor (parça değişimi):

Resim 7: Şeffaf veya açık sarı rengi sahip kontrol gözünün görünümü.

MH no./Hasar tipi/Üretici: 2706 / 0046 / ...
