## Müşteri ifadesi / Atölye tespitı

- Bu TPI sadece LEON (KL), CUPRA LEON (KU), CUPRA FORMENTOR (KM7) ve TARRACO (KN2) modeli PHEV araçlar için geçerlidir! Diğer tüm araçlar için ise 2014116 numaralı teknik servis bültenini (TPI) kullanın.

## Teknik açıklama

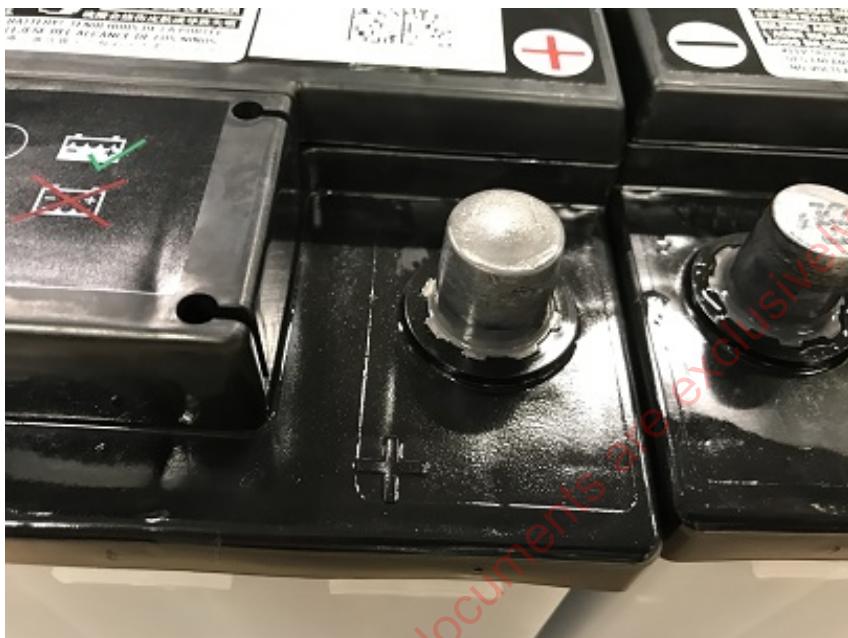
Üretici tarafından yapılan -uç kubunda ve uç kutup girişi kapak geçişinde korozyon koruması olarak mikro yağ uygulaması (bkz. resim 1). Bu baryalar sorunsuzdur ve değiştirilmemelidir.

**Resim 1:** Tedarikçi tarafından uygulanan mikro yağın örnek görünümü (Terminal ucunda ve terminal uç burcu/ kapak geçişinde korozyon koruması)
