## Müşteri ifadesi / Atölye tespitı

### Müşteri şikayetisi:

- Marş motoru çalışmıyor.
- Göstergelerde çok düşük bir gerilim gösteriliyor.

## BATORYA DURUMUNUN ATÖLYEDE DEĞERLENDİRİLMESİ VE ARIZA TEŞHİSİ İÇİN TALİMATLAR

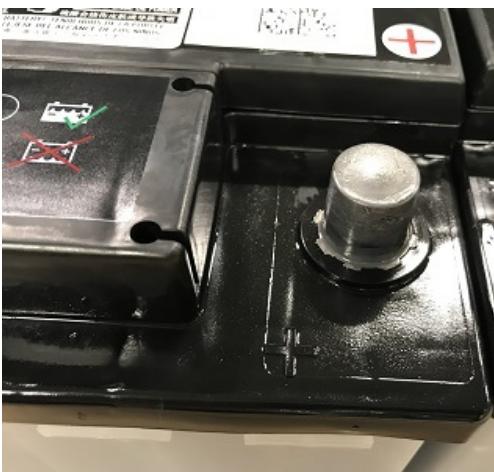
Tedarikçi, terminal ucuna ve terminal uç burcu ile kapak arasındaki geçişe korozyon koruması olarak mikro yağ uyguluyor (bkz. Resim 1). Bu batoryalar sorunsuzdur ve değiştirilmemelidir.

Resim 1: Tedarikçi tarafından uygulanan mikro yağın örnek görünümü (Terminal ucunda ve terminal uç burcu ile kapak arasındaki geçişte korozyon koruması).

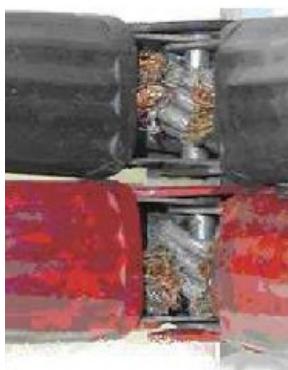
**Resim 3****Resim 4****Resim 5**

Batarya, SEAT tarafından onaylanan şarj cihazı takılı olduğu halde şarj edilemiyor.	Pens kenarlarının teması iyi değil.	Güvenli bir şekilde temas etmesini sağlayın ve kırkaçlarda kir/pas olmasına dikkat edin.
	Şarj cihazı doğru şekilde ayarlanmamıştır.	Ayarları kullanım kılavuzuna göre yapın.
	Farklılıklara sahip şarj cihazı.	Şarj akımını bir amper ölçüm cihazı ile ölçün.
VAS 6161 ile yapılan kontrol sonucu bataryanın gerçek durumu ile uyuşmuyor.	DIN'e göre batarya test cihazındaki soğuk kontrol akımının, batarya kapasitesinin ayarı normal değil.	Soğuk kontrol akımını, batarya kapasitesini DIN'e göre batarya test cihazında doğru şekilde ayarlayın (ölçüm alanını batarya tipine göre ayarlayın).
	Kırkaçlardaki bakır köprüler kırılmış ⇒ bakınız resim 3.	Kabloları kırkaçlarla değiştirin.
	Etkilenen temas, temas alanı inceltildi ⇒ bakınız resim 4.	Pens kenarlarını temizleyin ya da değiştirin.
	Bakır boş alanları çatlampış ⇒ bakınız resim 5.	Kırkaçlarla hattı değiştirin.

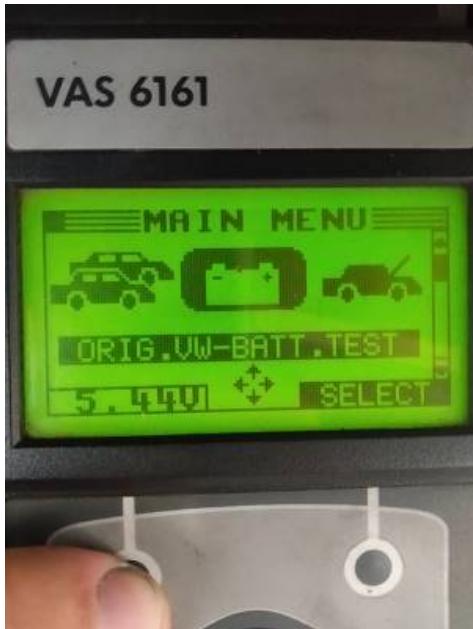
Resim 7: VAS6161 ekranının örnek görünümü.

Baryanın şarj edilmesinden veya değiştirilmesinden sonra garanti kapsamında yürütülen çalışmaların geçerli kılınabilmesi için doldurulmuş baryya kontrol formu (bu yayının eki) ve şarj işleminden önce ve sonra baryya test cihazından alınan orijinal çıktılar gönderilmelidir.

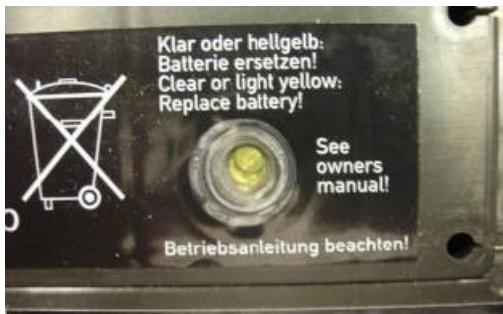
Düşük asit seviyesine sahip baryalar için geçerlidir. Kontrol gözü beyaz veya açık sarı bir renk gösteriyor ve baryada

herhangi bir etkilenme veya sızdırma tespit edilmiyor (parça değişimi):

Resim 8: Şeffaf veya açık sarı renge sahip kontrol gözünün görünümü.

MH no./Hasar türü/Üretici: 2706 / 0046 / ...
