## Müşteri ifadesi / Atölye tespitı

### Teknik açıklama

#### Düşük soğutma sıvısı seviyesinin nedenleri:

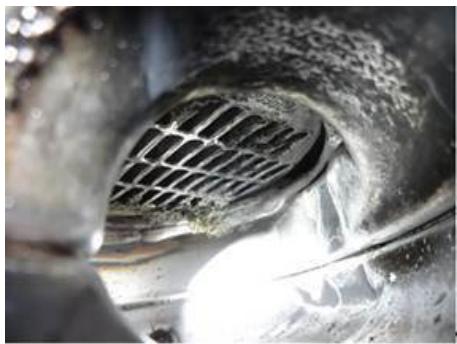
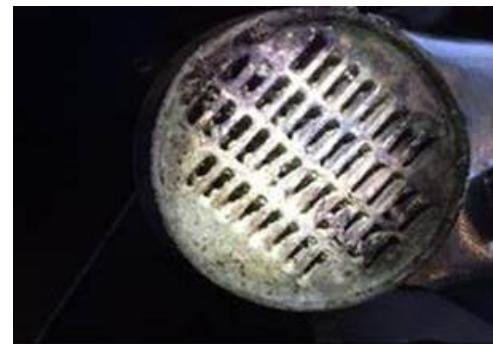
Egzoz geri dönüş hattı soğutucusunda soğutma sıvısı sebebiyle oksidasyon (Resim 3 ve 4).

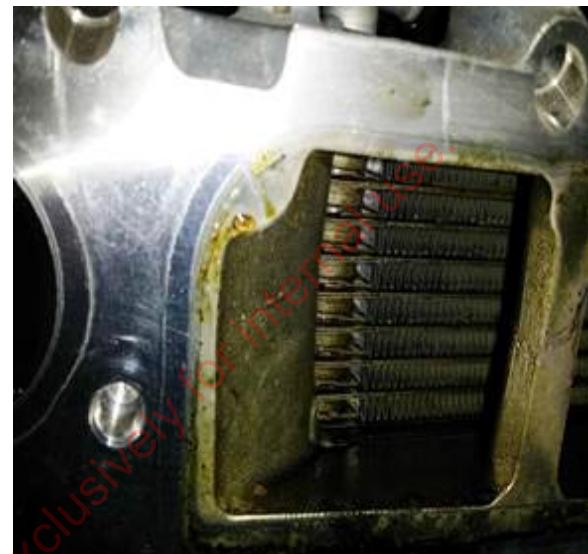
Resim 5

Şarj hava soğutucusu alanında soğutma sıvısı (Resim 5).

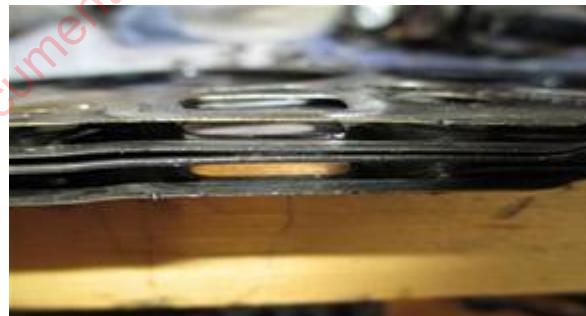
Resim 6

Ayrı conta (Resim 6).

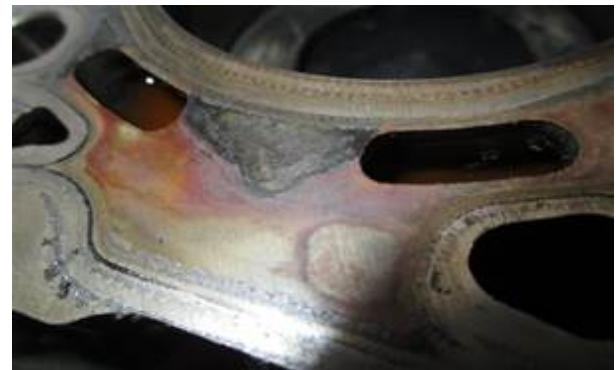
Resim 7

Silindir karteri muhafazasında hasarlı bir çalışma yüzeyi örneği (Resim 7).

Silindir bloğunda veya silindir kapağında hasar mevcut değilse, bu parçaları değiştirmeyin. Gereksiz yere değiştirilmiş parçalar, iade edilecektir.
