## Müşteri ifadesi / Atölye tespitı

İşlem No./Revizyon numarası:	Değişiklik türü:
2069211/1	İlk yayın

Diferansiyel dişlisinin onarımı (diferansiyel konik dişlilerin ve baskı pulu bağlantısının değişimi).

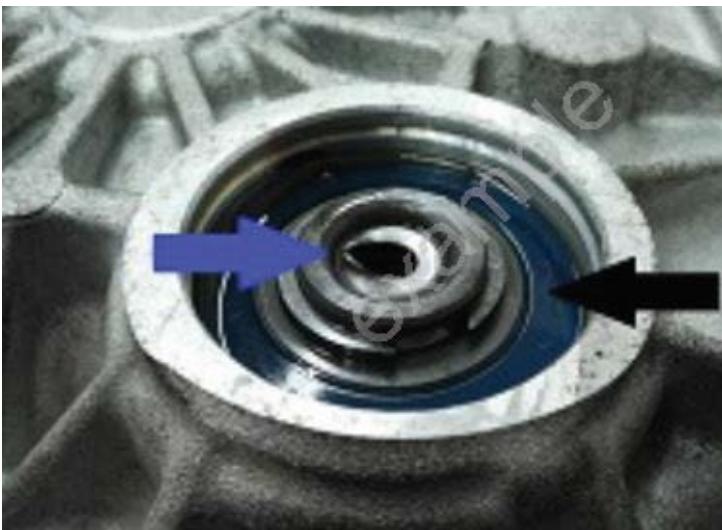
Onarım kapsamında şanzıman giriş mili çanak diskinde (bakınız resim 1, mavi ok) veya bilyeli rulman yatağının yatak kapsülünde (bakınız resim 1, siyah ok) istem dışı hasar oluşabilir. Bunun nedeni kapağın talimatlara uygun olarak sökülmemiş olmasıdır. Böyle durumlarda DQ200 şanzımanın onarımı iptal edilemez. Parçaların değiştirilmesi konusu ekteki çalışma kılavuzunda açıklanmıştır.

Resim 1: Diskte/ bilyeli rulman yatağının kapsülünde hasar örneği.

Eğer farklılıklar resim 1'de (örnek) gösterilenlerle örtüşüyorsa sadece aşağıdaki YP numaralarını kullanın.

YP numarası	Açıklama	Adet
0AM 311 235 A	Oluklu bilyeli yatak	1
N 012 319 1	Emniyet segmanı	1
WHT 000 387 A	Disk	1
