Müşteri ifadesi / Atölye tespitı

Müşteri şikayetisi:

Atölye tespitı:

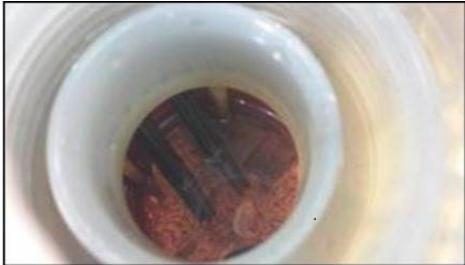
Resim 1

- Bir veya birden fazla müşteri şikayetine neden olan durum tespit edilebiliyor. Zaman zaman şikayet edilen semptom ilk bakışta görülmektedir.
- Soğutma sıvısı genleşme kabı ve/ veya soğutma sıvısı kirli (bkz. resim 1 ve 2). Kirlenme, motor/ şanzıman yağından dolayı değildir.

Motorun soğutma sisteminde yabancı maddeler ve kalıntılar olması soğutma sisteme zarar verir ve ısı eşanjöründe tikanmaya yol açar.

2. Kalorifer eşanjörünü kontrol edin.
3. Soğutma sistemini bir soğutma sistemi temizleme seti (YP No.: G 052 525 A2) ile temizleyin ve yıkayın.

- Soğutma devresini bir soğutma sistemi temizleme seti (YP No.: G 052 525 A2) ekteki çalışma talimatına uyarak temizleyin.
- Eğer soğutma sistemi temizlendikten sonra dahi soğutma suyu genleşme kabının kirli olduğu görülürse, soğutma suyu genleşme kabını SEAT atölye kitaplarına/ Yedek Parça Kataloğuna bakarak değiştirin.
