## Müşteri ifadesi / Atölye tespitı

## Teknik açıklama

Enjeksiyon valflerinde yapı parçası kaynaklı sorun

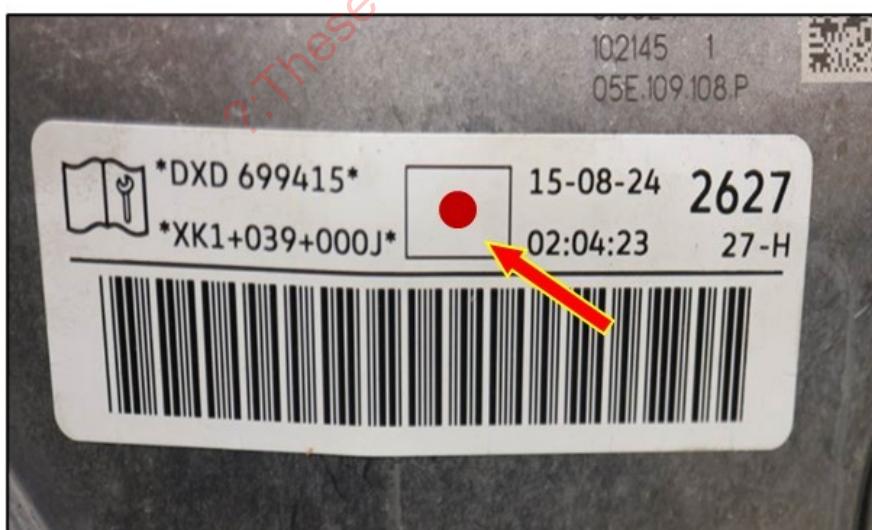
- Motor kodu/motor numarası ilgili araliktaysa (bkz. yukarıdaki tablo) ve triger kayışı koruması etiketinde kırmızı bir nokta yoksa “3'e ilişkin” *ile devam edin.*
- Triger kayış koruması etiketinde zaten bir kırmızı nokta varsa (bkz. Resim 2) bu TPI geçerli değildir. Şikayetin daha fazla sınırlanırılması için rehberli arıza aramasını kullanın. Bu durumda aracın onarım masrafları bu TPI üzerinden faturalandırılamaz.

Resim 2: Kırmızı noktalı triger kayış koruması etiketinin örnek görünümü

- Tüm enjeksiyon valfleri değiştirildikten sonra yağa karşı dayanıklı bir keçe kalem ile triger kayış koruması etiketinin üzerine kırmızı bir nokta yapılmalıdır (bkz. Resim 2).
