## Teknik ürün bilgisi

KL, KU, KM, KP, KJ, 12V akü: deşarj olmuş/Araç açılamıyor/Mesaj: 12V akü zayıf. Şarj edin

İşlem No.: 2076459/4

Yayınlama Tarihi: 1 Tem 2025

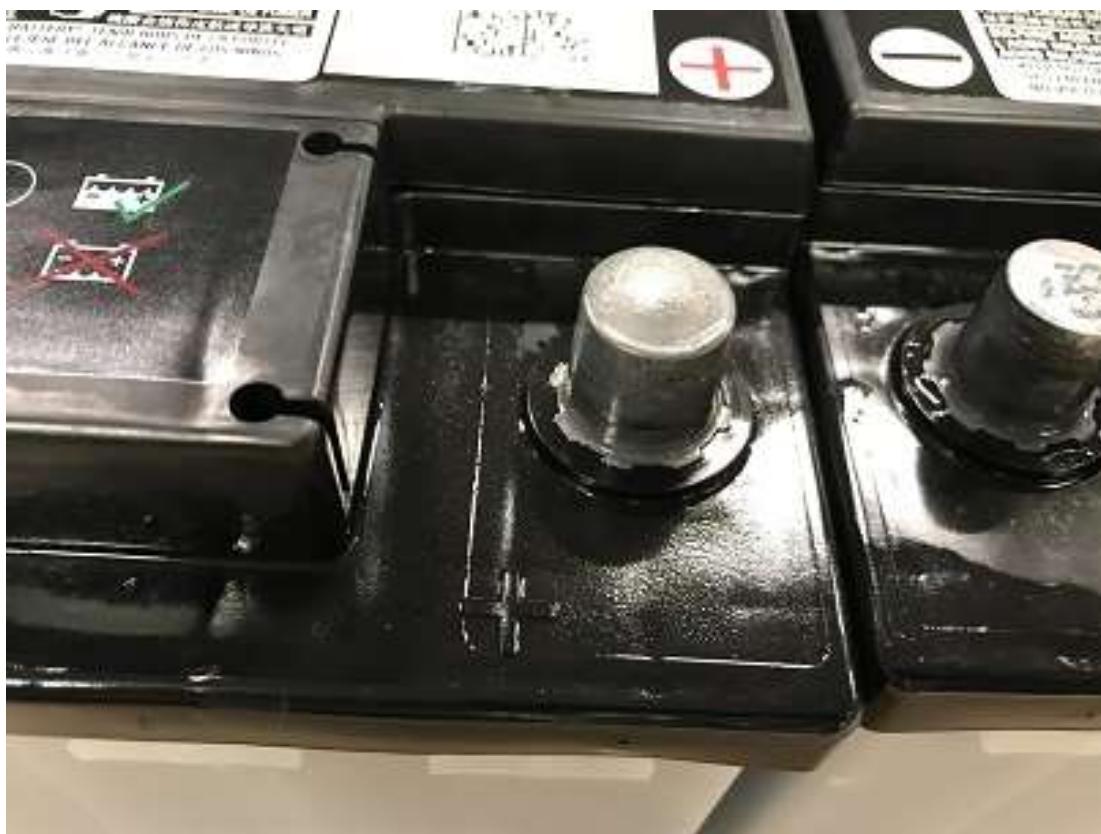
Tedarikçi, korozyon önleyici olarak akü kutubuna ve akü kutup burcu ve muhafaza arasındaki geçişe mikro yağ uygulamıştır (bkz. Şekil 1). Bu aküler kusursuzdur ve akülerin değiştirilmesine gerek yoktur.

**Şekil 1:** Tedarikçinin mikro yağ uygulaması örneğin (korozyon önleyici olarak akü kutubuna ve akü kutup burcu ve muhafaza arasındaki geçişe).
