Müşteri ifadesi / Atölye tespitı

Müşteri şikayetisi:

- Çevre kamerası çalışmıyor. Radyo ve navigasyon sisteminin ekranında görüntü yok.

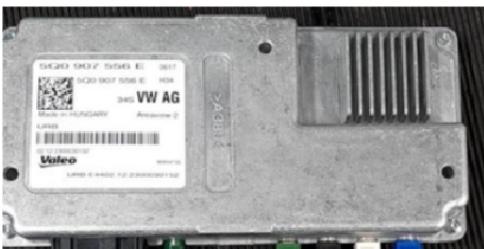
SW617 ile 5Q0.907.556.E parça referans numaralı iyileştirilmiş çevre kamera sistemi kontrol ünitesi (bkz. Şekil 2).

Şekil 2: Çevre kamerası sistemi kontrol ünitesi referansı/SW örneği.

- Çevre kamera sistemi kontrol ünitesini, Atölye El Kitabı/Orijinal Parça Kataloğu uyarınca değiştirin ve ardından konfigüre edin.
