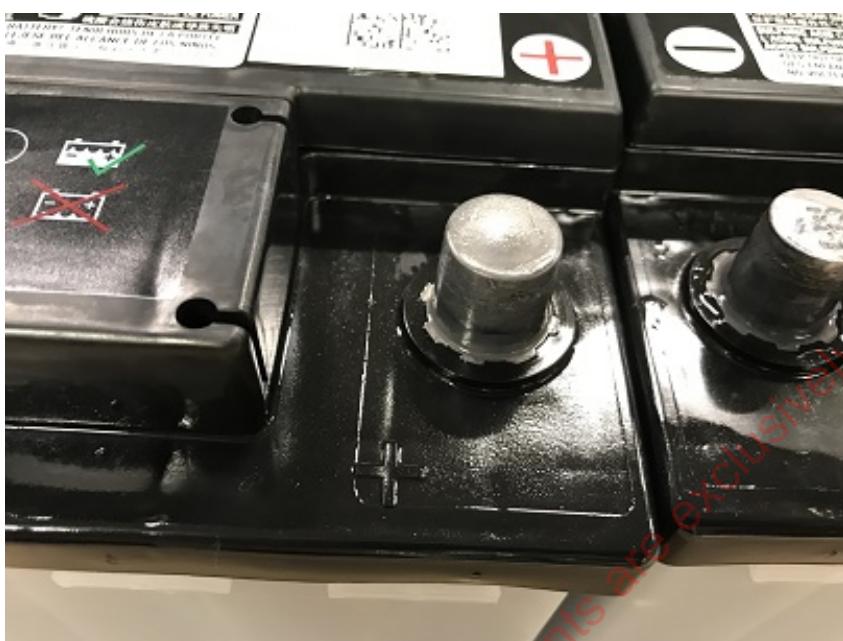
Tedarikçi, korozyon önleyici olarak akü kutbuna ve akü kutup burcu ve muhafaza arasındaki geçişe mikro yağ uygulamıştır (bkz. Şekil 1). Bu aküler kusursuzdur ve akülerin değiştirilmesine gerek yoktur.

Şekil 1: Tedarikçinin mikro yağ uygulaması örneğin (korozyon önleyici olarak akü kutbuna ve akü kutup burcu ve muhafaza arasındaki geçişe).
