Müşteri ifadesi / Atölye tespitleri

Öge No. / Revizyon no.:	Değişiklik tipi:
2074839/1	İlk yayın.

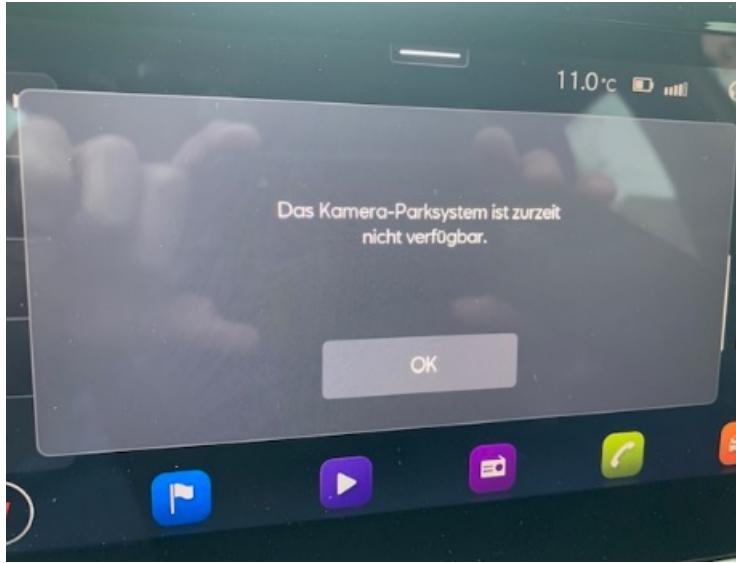
Geçici olarak, geri vitese geçildiğinde, bilgi ve eğlence sistemi ekranında geri görüş kamerasının görüntüsü gecikmeli bir şekilde beliriyor.

Şekil 1: "Kamera park sistemi şu anda kullanılamıyor" mesajını içeren bilgi ve eğlence sistemi ekranının görünümü.

Bilgi ve eğlence sistemi ekranında, "Kamera park sistemi şu anda kullanılamıyor" bilgi mesajı belirebilir.

Bu, çeşitli yönetim sistemleri hizmeti sunmak adına geçici olarak tamamen başlatılmadığı zaman meydana gelir.

Bu, güncel bir teknoloji olduğu için herhangi bir onarım çalışması gerçekleştirmeyin.

Herhangi bir parça onarım veya değişimi bu bağlamda tavsiye edilmez ve gerekçesiz müdahale olarak değerlendirilebilir.
