Müşteri şikayetisi:

- Frenleme sırasında direksiyonda vibrasyonlar.

Teknik açıklama

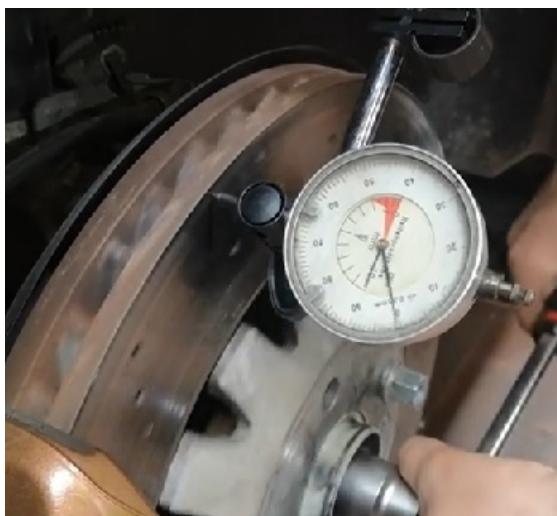
Res. 1: Bir ön fren diskinde eksenel salgı ölçümünün örnek görünümü

Herhangi fren diskinin eksenel salgısı (maks. 0,06 mm) tolerans dışında kalıyorsa programını ek olarak Poyranın eksenel salgısı (maks. 0,02 mm) tespit edilmelidir. Bu durumda, eksenel salgı ölçümünün ilgili protokolü (bkz. ek) doldurulmalı ve DISS raporuna eklenmelidir.
