Teknik Ürün Bültene

Servis bülteni: **Kumaş kılıf bulunan koltuklardaki sorunlar için değerlendirme kataloğu**

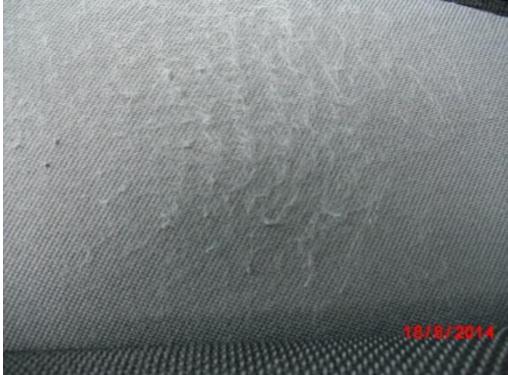
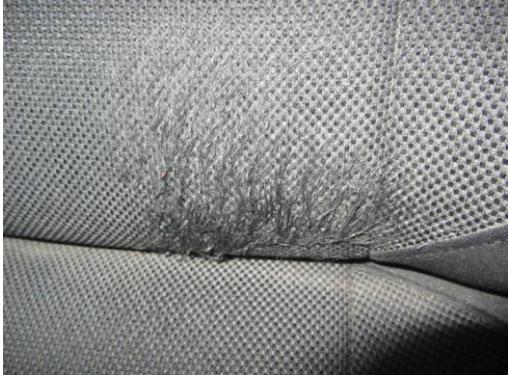
No:	Farklılık	Açıklama	Olası sebep/sorun yeri	Garanti kapsamı
1 a	Tiftiklenme Aşınma yerleri	İplikler tüy benzeri kılıf kumaşından çıkar, uzun iplikler liflenir veya daima geniş yüzeylerde ve uzun düğümler oluşturur (5 -10 mm)	Fırça ile temizleme. Farklı yerler.	Hayır

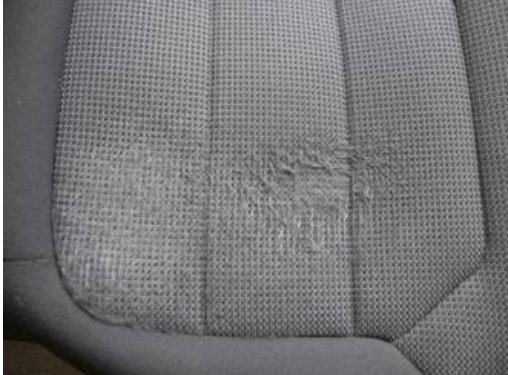
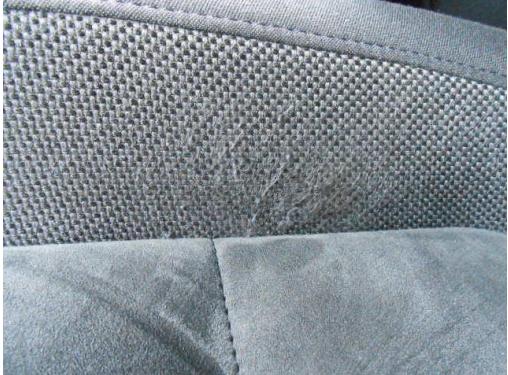
1 a	Tiftiklenme Aşınma yerleri	İplikler tüy benzeri kılıf kumaşından çıkar, uzun iplikler liflenir veya daima geniş yüzeylerde ve uzun düğümler oluşturur (5 -10 mm)	Cırt cırtlı bağlantılar ve farklı moda aksesuarları sebepli mekanik sorunlar. Farklı yerler.	Hayır

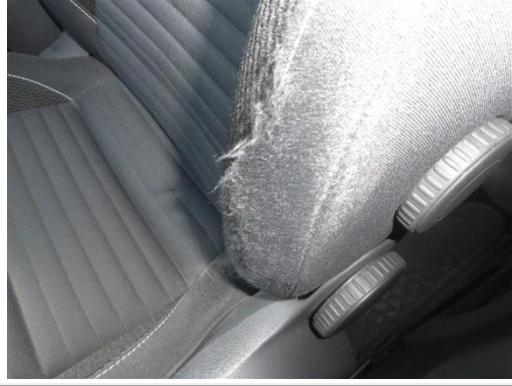
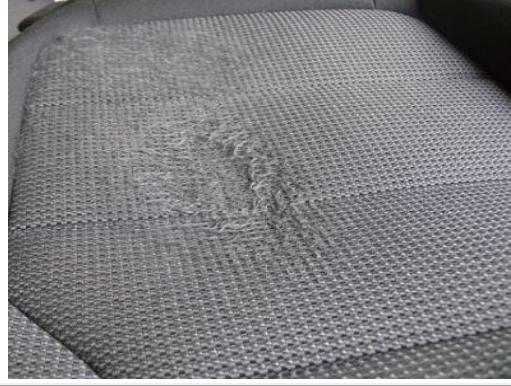
1 a	Tiftiklenme/aşınma yerleri	İplikler tüy benzeri kılıf kumaşından çıkar, uzun iplikler liflenir veya daima geniş yüzeylerde ve uzun düğümler oluşturur (5 -10 mm)	Temizleme nedeniyle mekanik sorunlar (iç taraftaki lekelere de dikkat edin). Farklı yerler.	Hayır

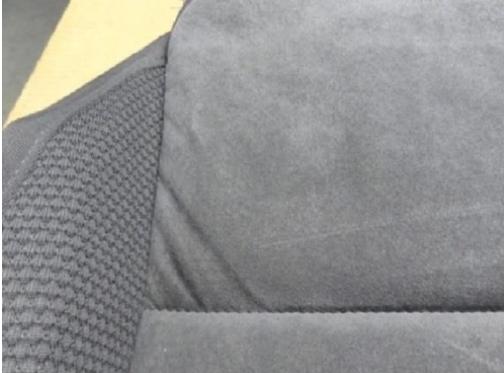
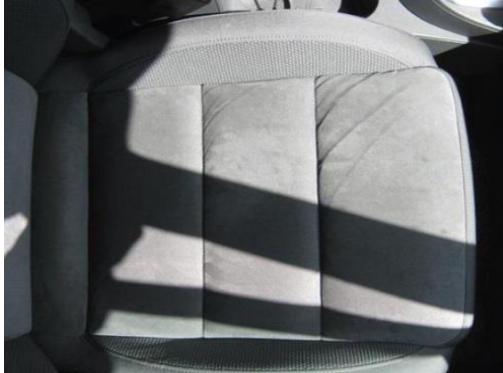
1b	Kıvrımlar/ katlar: <i>Kat oluşumu</i>	Koltuk yüzeyinin dikiş uçlarındaki üst malzemede kat yerleri görülmektedir. Araca nasıl girilip çıkışlığına dikkat edin.	Bir yolcu, dikiş uçlarına oturursa, kılıf malzemesi çöker ve bu da kırışıkllıkların oluşmasına neden olur. Araca nasıl girilip çıkışlığına dikkat edin.	Hayır

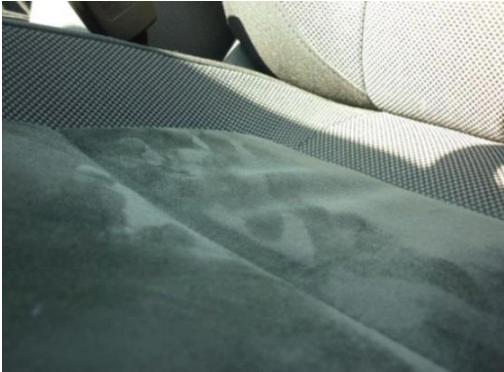
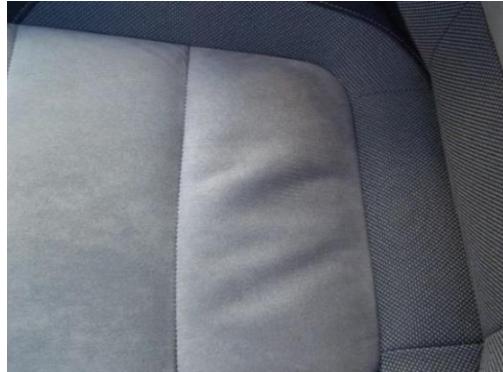
1b	Kıvrımlar: Koltuk/ Sırtlık	Koltuk orta bölümü kumaşının arka bölgesinde dalgaların / ceplerin oluşması	Bu tür dalgalar, kumaşın uzun süreli olarak gerilmesiyle yüzeyin artık orijinal durumuna geri dönmemesiyle meydana gelir.	Hayır

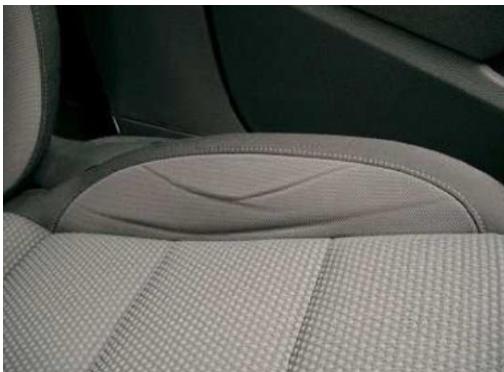
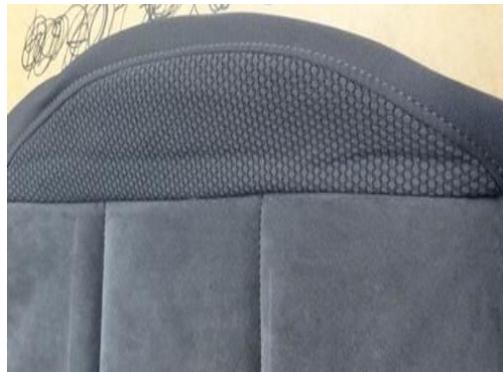
1b	Kıvrımlar: <i>İçeri girip çıkarken olan kırışıklıklar</i>	Yan desteklerim iç tarafında kat yerleri	Yan destek, araca biniş veya iniş sırasında ezilmektedir.	Hayır

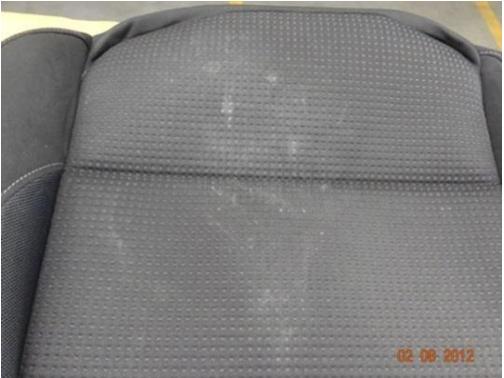
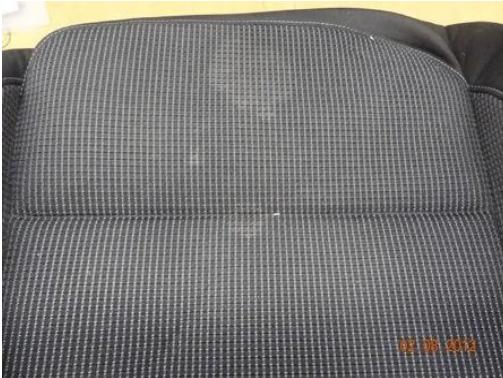
1c	Lekeler: <i>Renk ataması/kir</i>	Koltuk minderinde/sırtlıkta lekeler/kir/renk atması	Müşteri tarafından meydana gelen kirlenmeler	Hayır

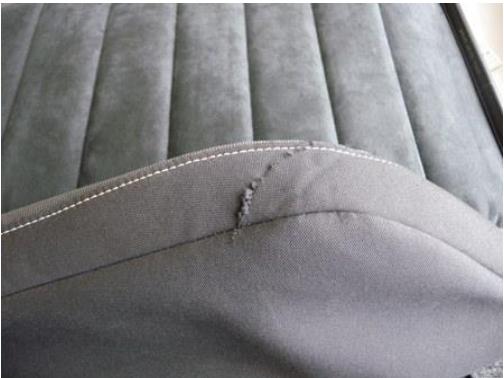
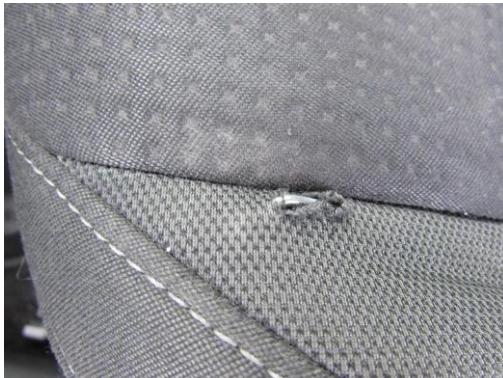
1d	Manüel sorunlar	Kesikler	Müşteri tarafından gerçekleştirilmiş mekanik sorunlar	Hayır

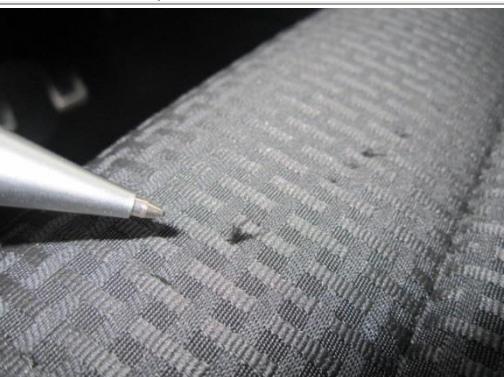
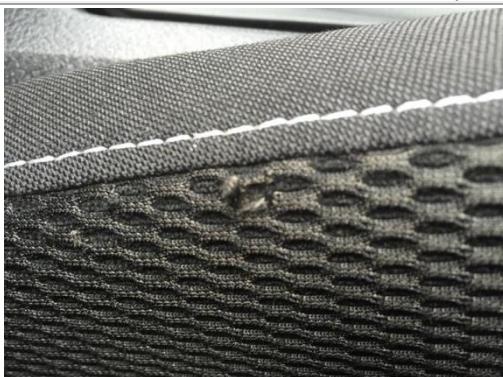
1d	Manüel sorunlar	Dış etkenler nedeniyle oluşan ip kaçıkları	Müşteri takılır ve ipliği çeker.	Hayır

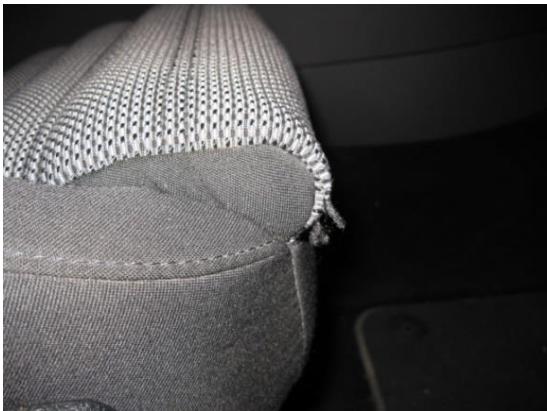
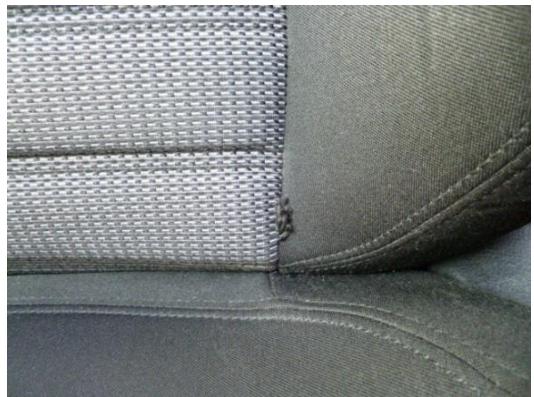
2a	Kılıfın veya bileşenlerin hizalanması	Koltuk başlığı deliklerindeki ve / veya koltuk ayarı bölgesindeki görünür döşeme	Kılıf kesiminde hata	Evet
2b	İpliklenme	Üst yüzey ile sabit bağlı olan küçük düğümler	Kumaş özelliklerine uygun olmayan aşınma. Farklı yerler.	Evet
2c	İplik çekilmesi:	Kalın kumaşların dikişinde iplik çekilmesi	İplikler, kumaşa tesir eden yük sebebiyle çekilmektedir.	Evet
Garanti hizmetleri kapsamında, sadece dikiş kenarlarındaki iplikler çekilirse işleme alınabilir.

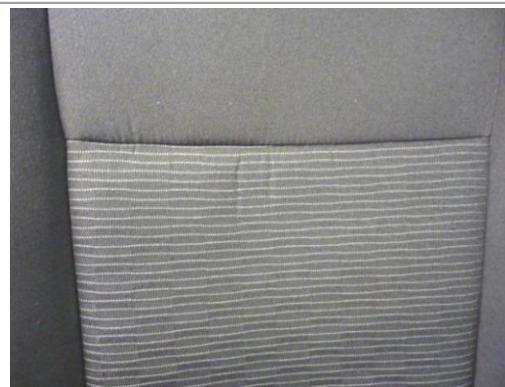
3a	Kıvrımlar: <i>Boylamasına kıvrımlar/ Dişler</i>	Orta bölgenin kumaşında boyuna katlar (özellikle dikiş tutturma bölgesinde)	Kat oluşumu, kısmi bir yüklenme sebebiyle oluşur.	Evet*
----	--	---	---	-------

* Garanti hizmetleri kapsamında gerçekleştirilecek işlemler, sadece ilk altı ay içerisinde mümkündür.

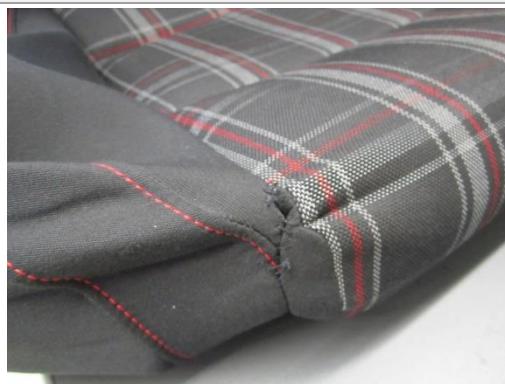
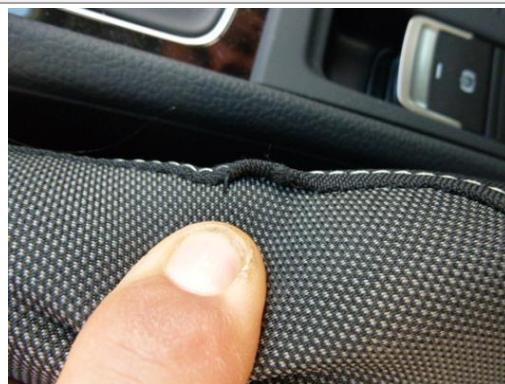
3b	Dikişler: <i>Dikiş sorunları</i>	Dikiş iğnenin belirli giriş noktalarından açılmaktadır.	Dikişin açılması, yan desteği aşırı baskı oluşmasıyla kolaylaşır. Araca nasıl girilip çıkışlığına dikkat edin.	Evet*
-----------	-------------------------------------	---	--	--------------

* Garanti hizmetleri kapsamında gerçekleştirilecek işlemler, sadece ilk altı ay içerisinde mümkündür.
