## Diagnóstico de redes y capacidad tecnológica de equipos

Análisis de conectividad, seguridad, inventario y plan priorizado de mejora

| Entidad: | Galápagos Life Fund |
| Entregable: | Anexo Diagnóstico de infraestructura de red, hardware y software |

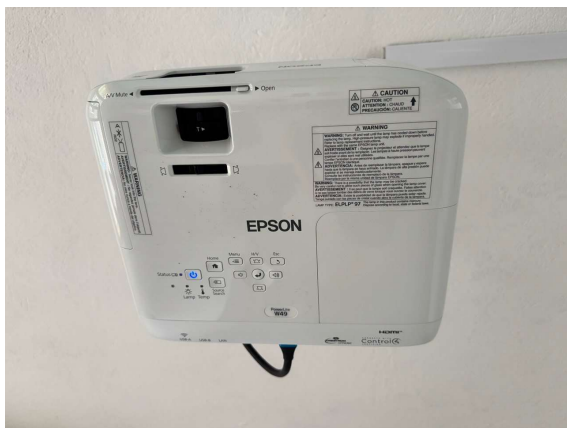
*Figura B1. Proyector Epson PowerLite W49 instalado; se observa conexión LAN.*

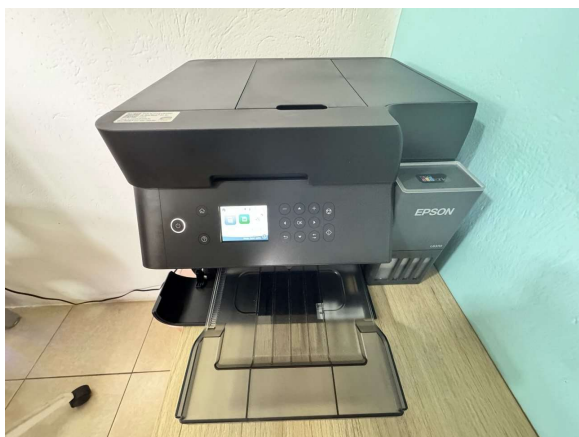
*Figura B2. Impresora Epson EcoTank L6270 identificada visualmente.*

| Riesgo / condición | Nivel | Tratamiento recomendado |
|---|---|---|
| Servicios de impresión y descubrimiento en LAN | Ámbar | Inventariar impresora, restringir administración a VLAN de TI y deshabilitar protocolos no requeridos. |

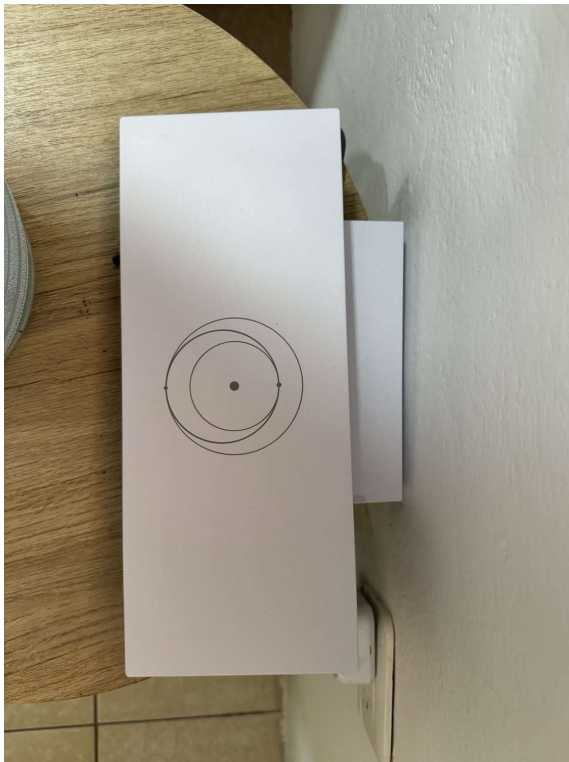
Figura B3. Equipo Starlink visible. Confirmar generación, puertos y modo operativo.

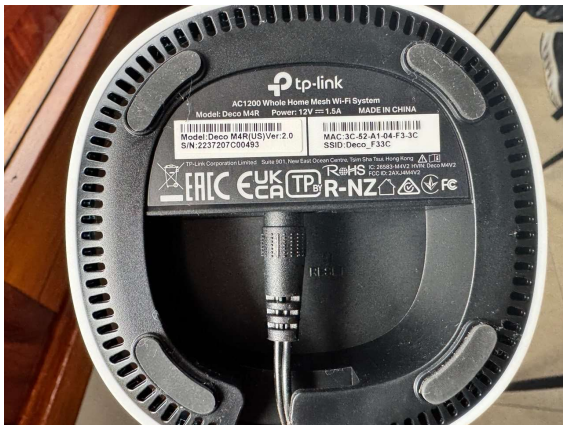
El salto observado desde 192.168.68.1 hacia 192.168.1.1 describe esa capa de extensión y no invalida la existencia de dos antenas. Aun así, una extensión Wi-Fi como tramo de distribución principal puede introducir doble NAT, interferencia y variabilidad.

Figura B4. TP-Link Deco M4R AC1200 identificado; equipo doméstico de malla.

| Componente | Configuración unificada | Resultado |
|---|---|---|
| TP-Link actuales | Reconfigurar como AP/bridge si son compatibles; no usarlos como routers en cascada. | Aprovechamiento temporal sin crear subredes paralelas. |

| Tramo | Configuración objetivo | Condición de aceptación |
|---|---|---|
| Extensión actual | Preferencia 1: cable Cat6. Preferencia 2: puente inalámbrico punto a punto dedicado de 5 GHz. | El TP-Link extensor opera en AP/bridge: DHCP, NAT, firewall y UPnP deshabilitados. |

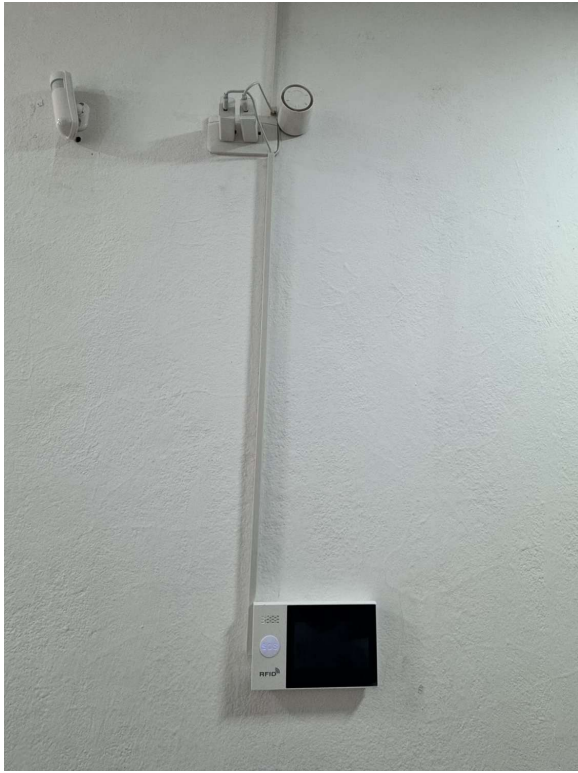
*Figura B5. Instalación de equipos y canalización; se observa dispositivo RFID y alimentación.*
