沪宁线钢轨廓形检测报告

K1420+198

上海欣铁机电科技有限公司
Shanghai XINTIE Mechanical & Electrical Technology
Co., Ltd.
2019年09月

2019年07月03日对沪宁线下行K1420+198左轨钢轨进行了钢轨廓形检测,本次统计共有钢轨廓形1个。廓形检测统计分析结论如下:

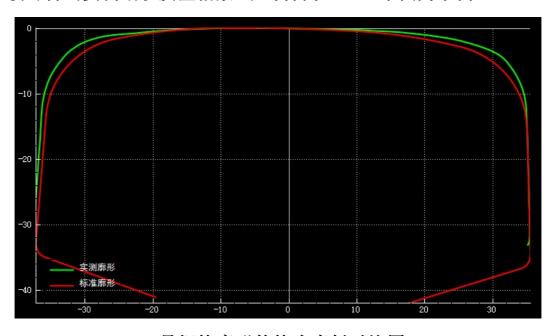
1号钢轨廓形的轨头磨耗对比图

最大偏差值(欠打磨)为2.02mm;

最小偏差值(过打磨)为-0.05mm;

下图为1号实测钢轨廓形和60轨廓形的对比。由实测钢轨廓形与60轨廓形相比较可得出实测钢轨质量指数GQI评分为16。(下图为示例)

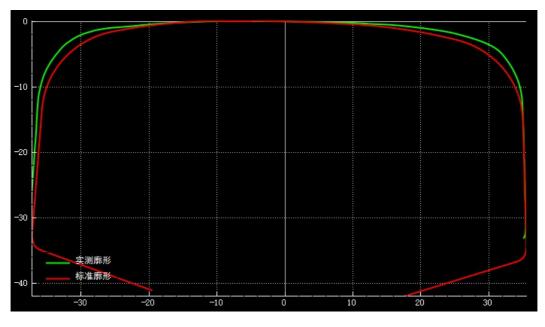
实测钢轨廓形和60轨廓形对比图

将实测廓形与60轨廓形对比,统计实测廓形与60轨廓形各个角度的法向差值(各角度处的廓形误差值)。正值代表实测廓形欠打磨(需要打磨的量值,而负值代表实测廓形过打磨(打磨过度的量值)。)

以下图表是一一线,下行,1420+198,左轨实测钢轨廓形和60轨廓型的对比 图及差值表。
