# Rapport de test câblage — Wire Map

## Test Summary : FAIL

**Câble ID : SR E2 04 337 — testé le 23/01/2026**

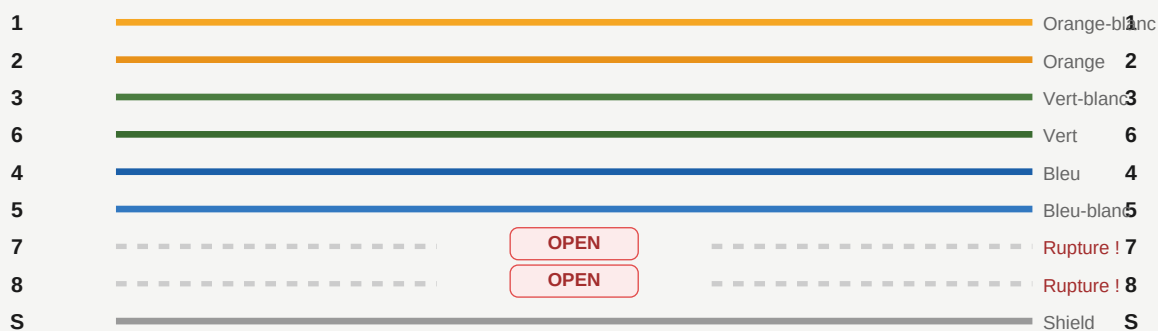
### Schéma de câblage — norme T568B

Paires 1-2, 3-6, 4-5 : continuité OK | Paire 7-8 : circuit ouvert (OPEN)

Le résultat est en **échec (FAIL)**. L'anomalie principale est une **coupure sur la paire 7-8**, détectée comme circuit ouvert (« Open »). Cette rupture entraîne une absence totale de continuité entre les deux extrémités du câble sur cette paire.

Les paramètres **NEXT** et **Delay Skew** dépassent également les seuils admissibles, ce qui est une conséquence directe du câble défectueux utilisé pour ce test.

Ce défaut confirme que le câble RJ45 est hors service et empêche toute transmission correcte du signal. **Solution : remplacement du câble par un câble Cat 6A U/UTP conforme.**
