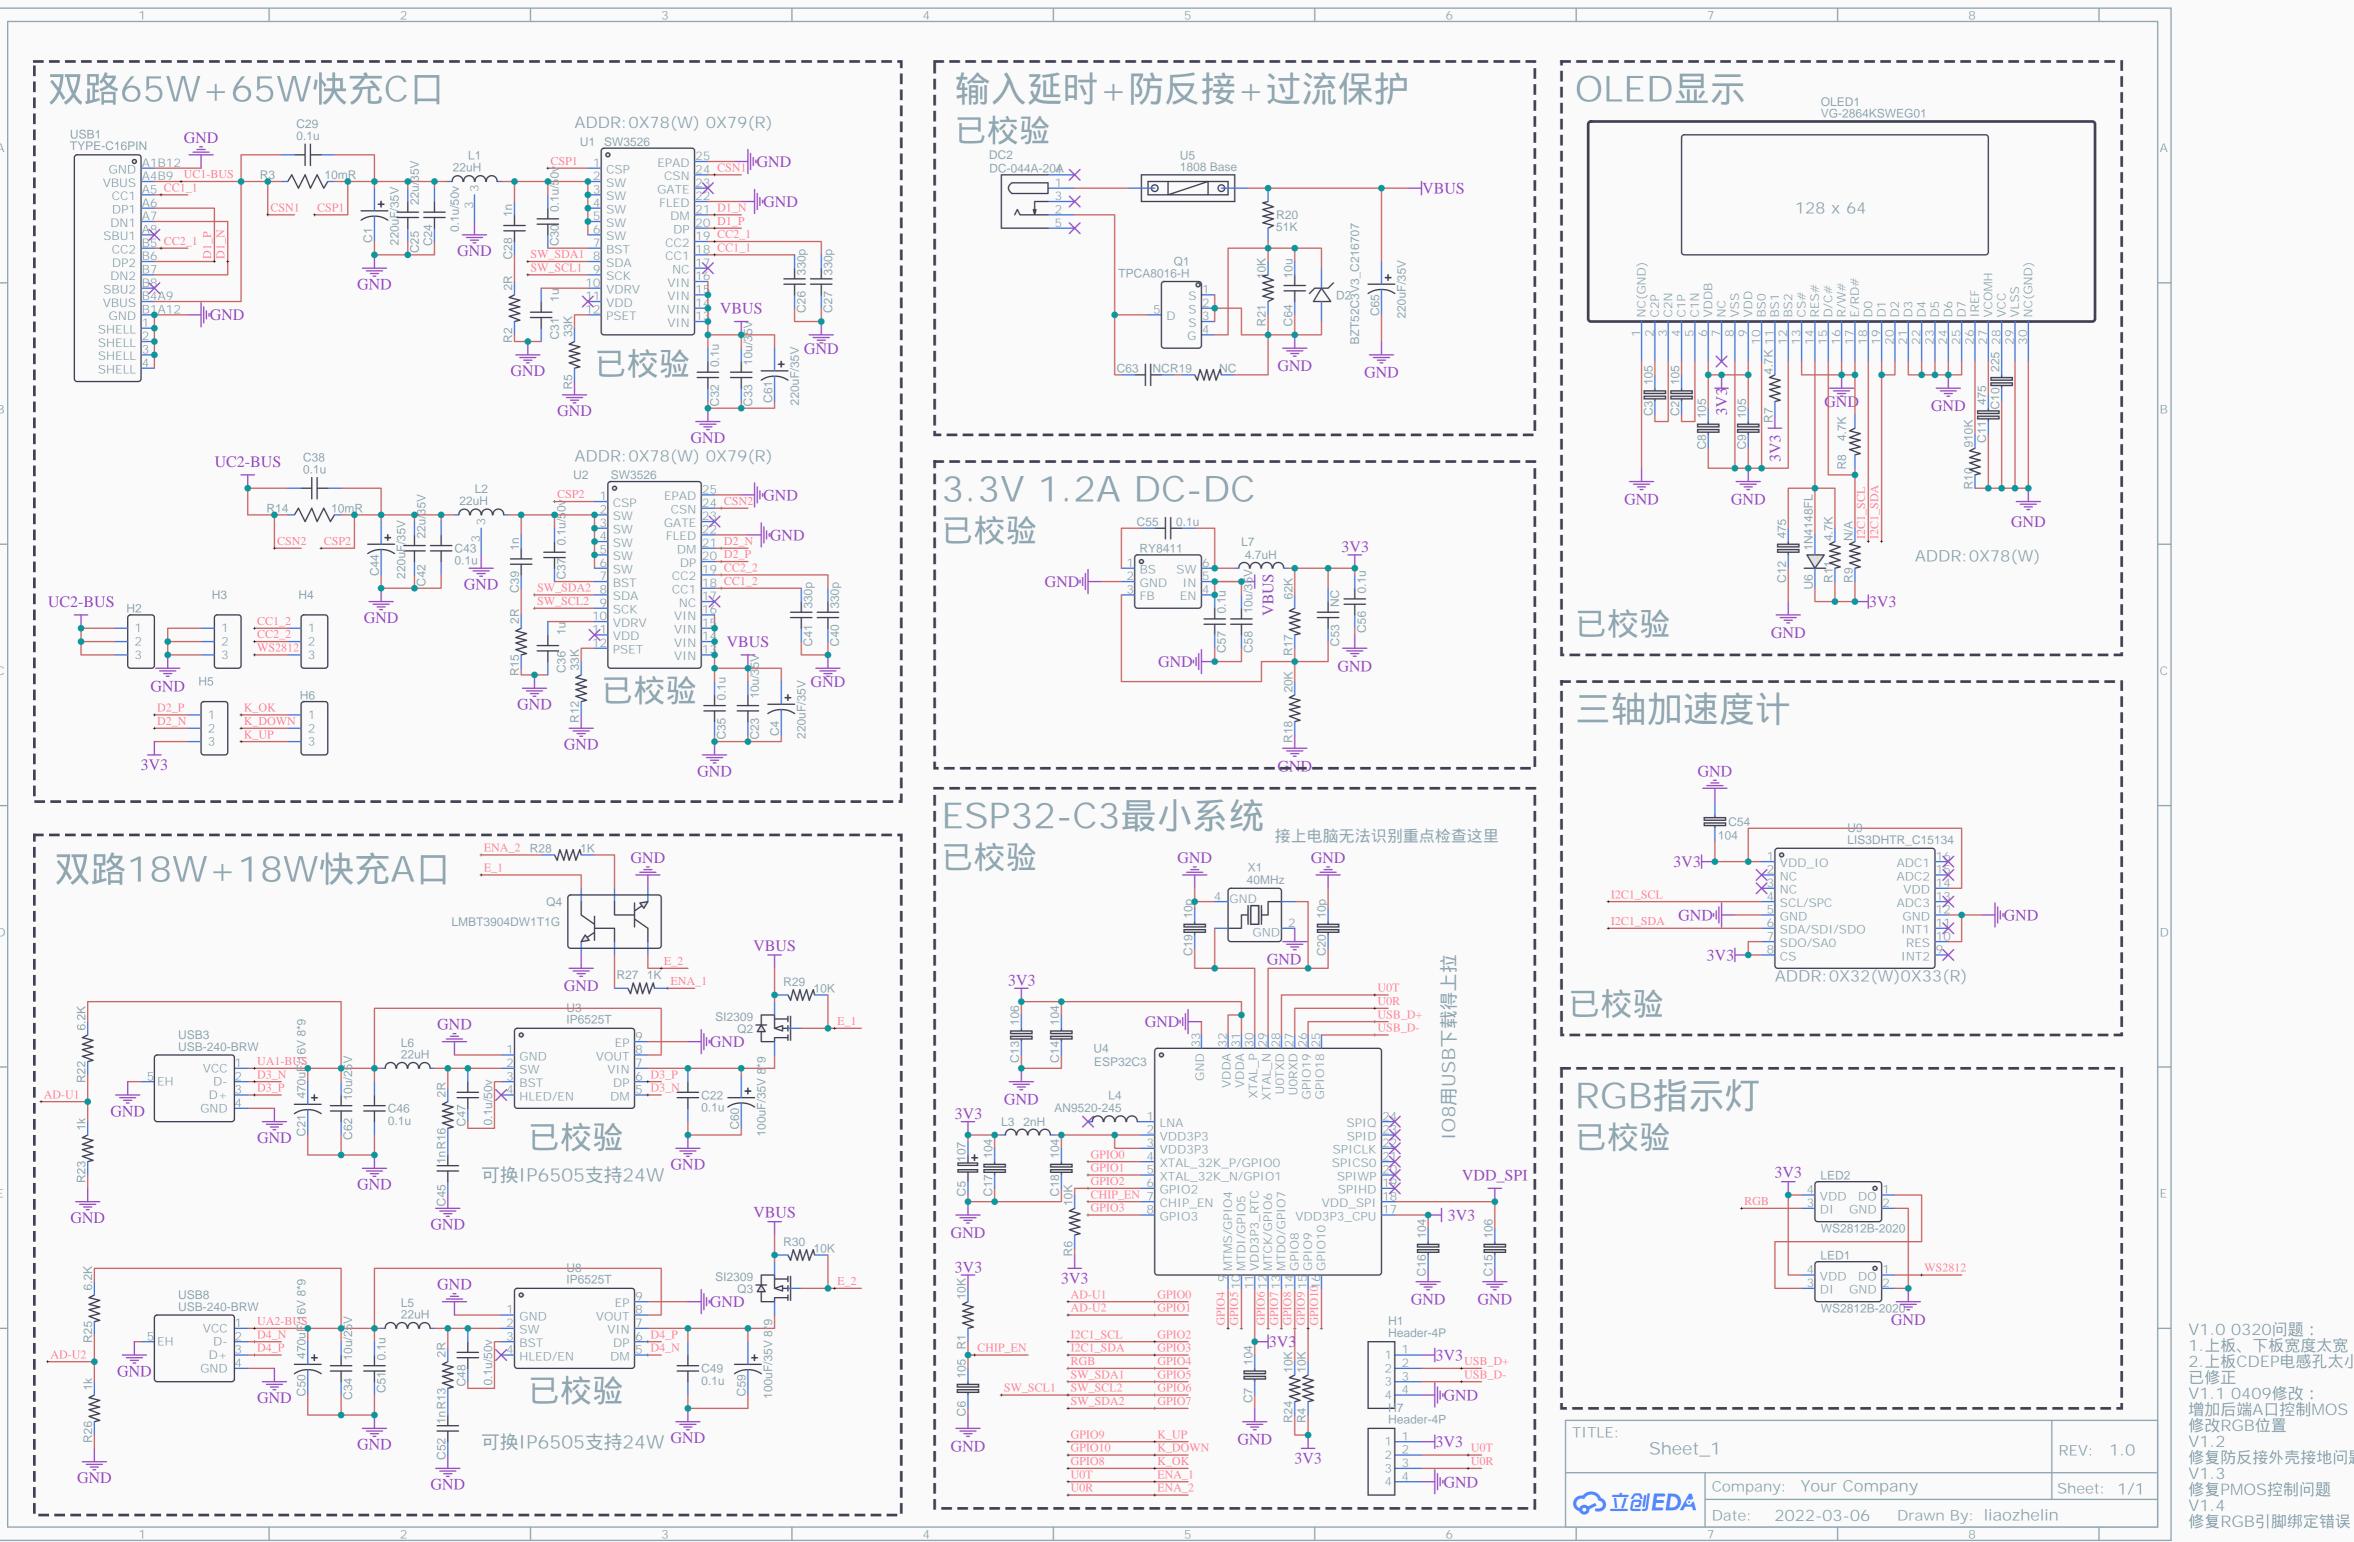
V1.0 0320问题: 1.上板、下板宽度太宽,缩0.5mm 2.上板CDEP电感孔太小 已修正 V1.1 0409修改: 增加后端A口控制MOS 修改RGB位置

修复防反接外壳接地问题 修复PMOS控制问题
