Schadensprozesse

6 Schadensprozesse

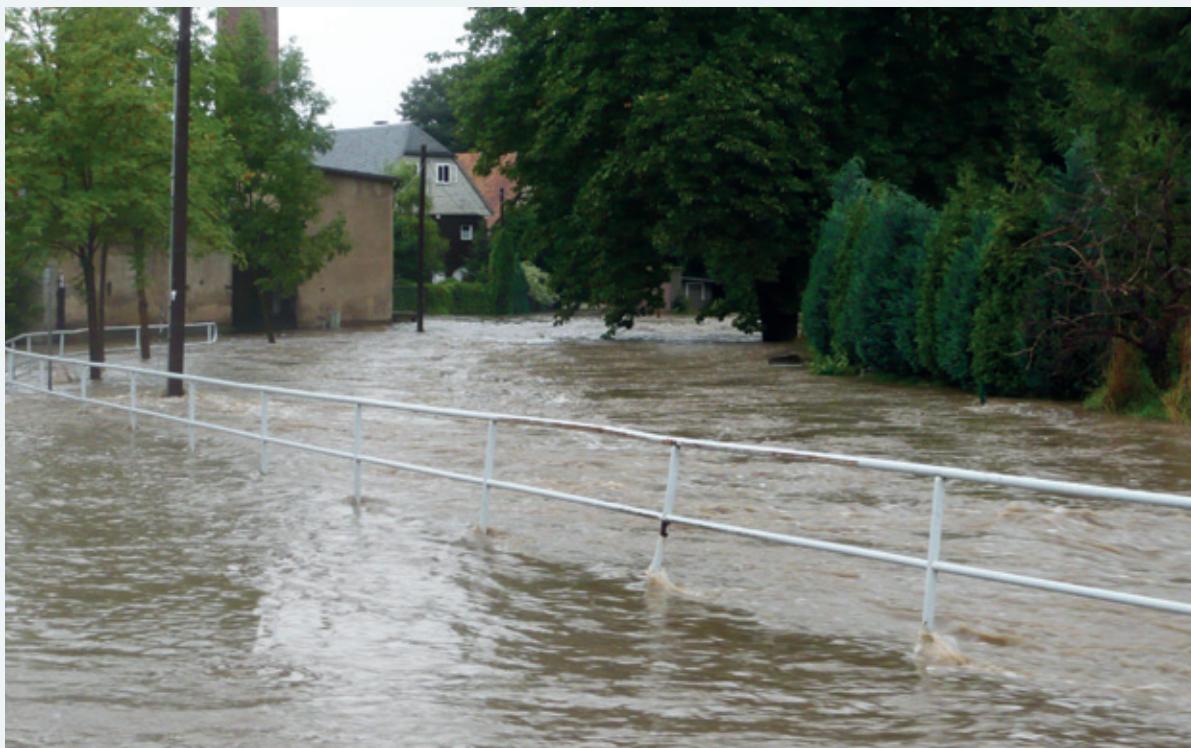
Im Oberlauf (Abbildung 6-1) verursachten nicht nur die hohen Wasserstände, sondern vor allem auch die hohen Fließgeschwindigkeiten das große Schadensausmaß. Weiter nördlich führten die hohen Abflüsse zur Überströmung der im Jahr 2009 fertiggestellten Hochwasserschutzanlagen von Ostritz (vgl. Kapitel 9.1). Zusätzlich wurden nördlich von Ostritz im Bereich der Ortslage Leuba zwei Deiche nach ihrer Überströmung durch rücksließende Erosion stark geschädigt. Der nördlich folgende Schwerpunkt der Überschwemmungen war das gesamte Stadtgebiet von Görlitz, ausgehend von der Ortslage Hagenwerder (Abbildung 6-2).

Abbildung 6-1: Überschwemmungen am Landwasser (Nebenfluss der Mandau) im oberen sächsischen Einzugsgebiet der Lausitzer Neiße am 07.08.2010 (Foto: LTV)

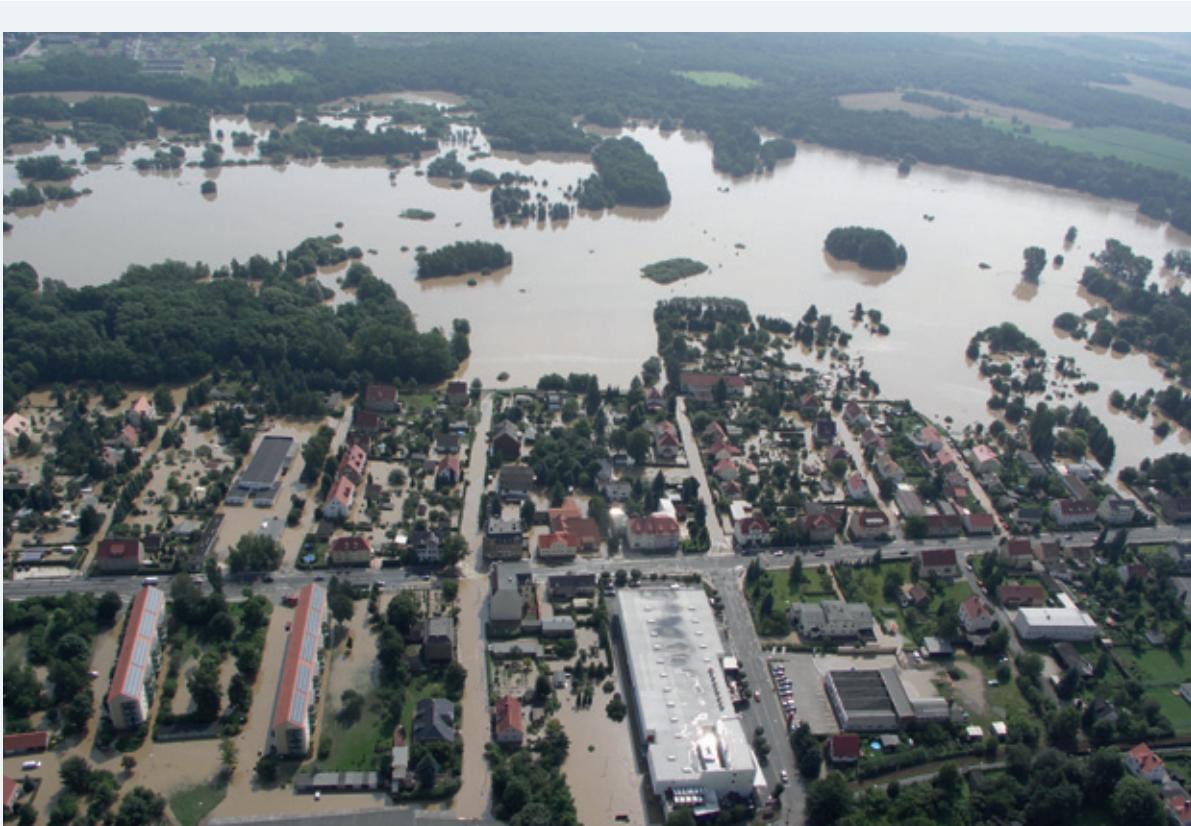
Abbildung 6-2: Überschwemmungen im Görlitzer Ortsteil Weinhübel am 08.08.2010 (Foto: SMI)

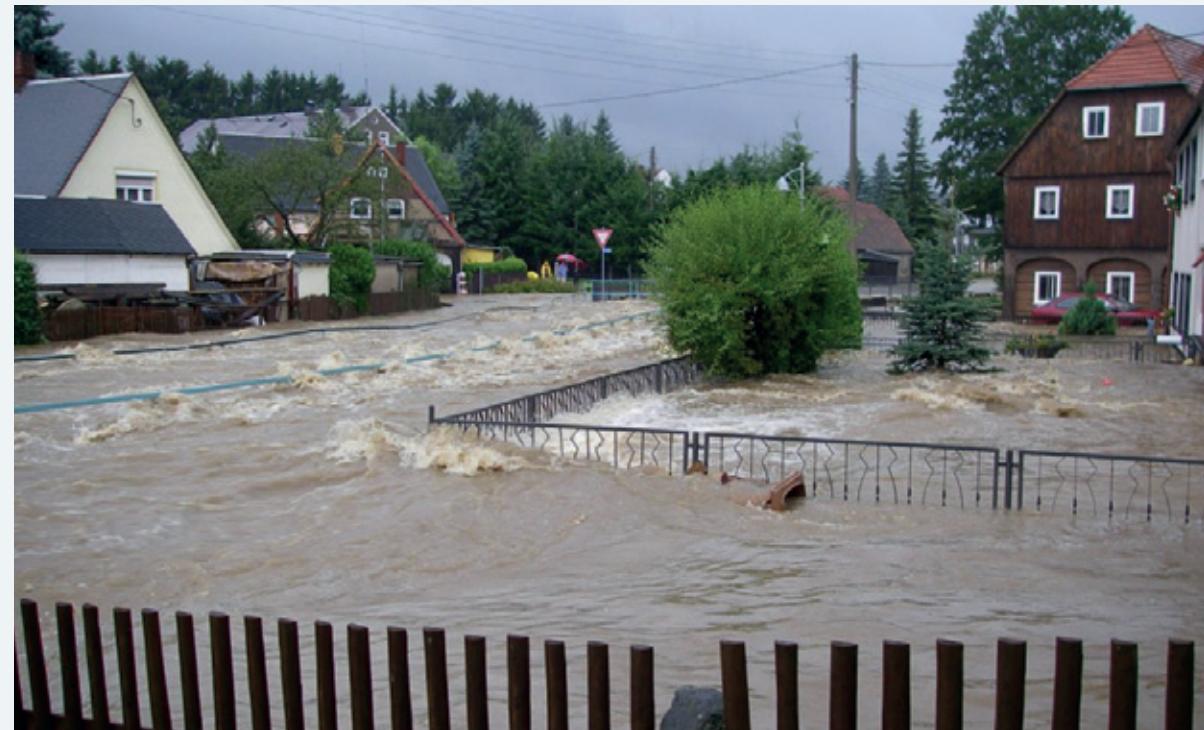
Abbildung 6-3: Überschwemmungen mit hoher Fließgeschwindigkeit in Cunewalde (Foto: Stadtverwaltung Cunewalde)

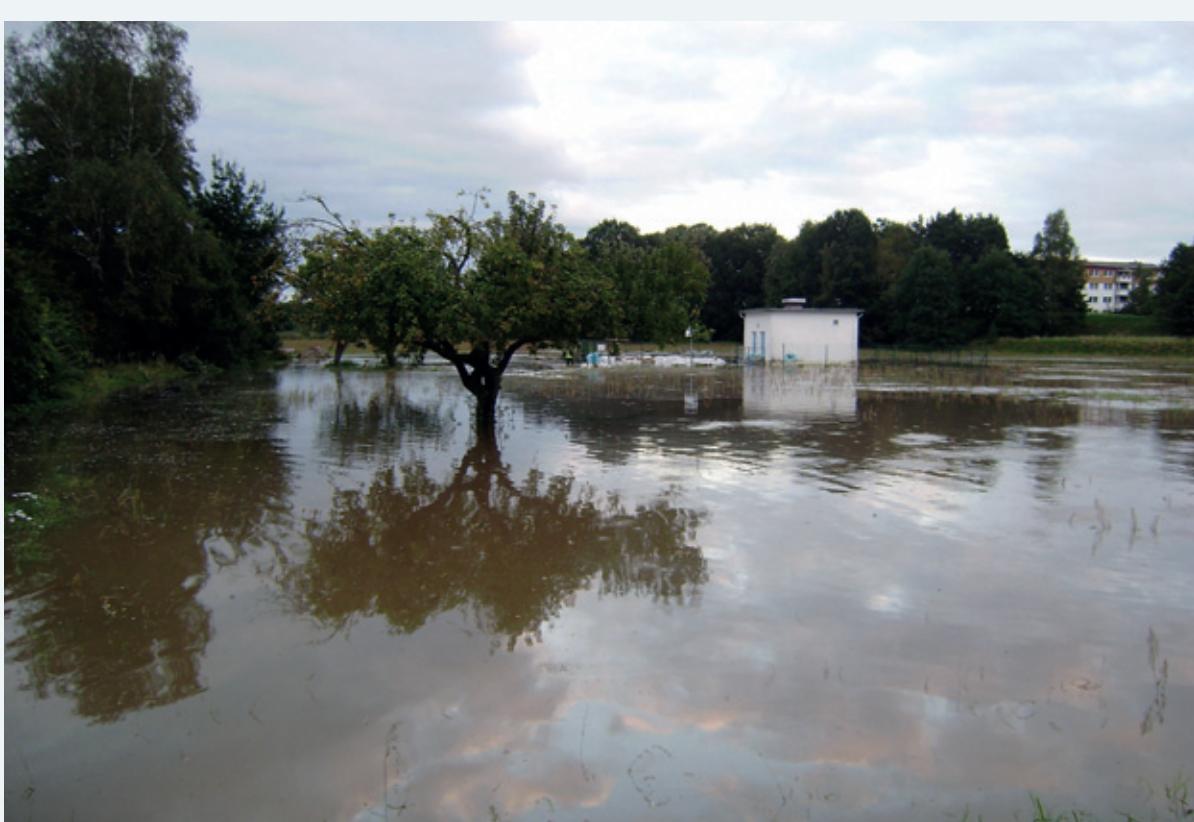
Reichenbach/Oberlausitz und Sohland am Rotstein durch Überschwemmungen getroffen. Die Ursache lag dabei nicht nur im Hochwasser des Schwarzen Schöps, sondern auch im Hochwasser des Reichenbacher Wassers und des Lohebachs. Auch hier waren die hohen Fließgeschwindigkeiten von erheblicher Bedeutung für das entstandene Schadensbild. Am Unterlauf des Schwarzen Schöps, besonders nach der Vereinigung mit dem Weißen Schöps führte das Septemberhochwasser zu starken Überschwemmungen (Abbildung 6-4), die das Ausmaß des Augusthochwassers deutlich übertrafen.

Abbildung 6-4: Überschwemmung am 29.09.2010 am Unterlauf des Schwarzen Schöps beim Wehr Boxberg (Foto: Vattenfall Europe Mining AG)

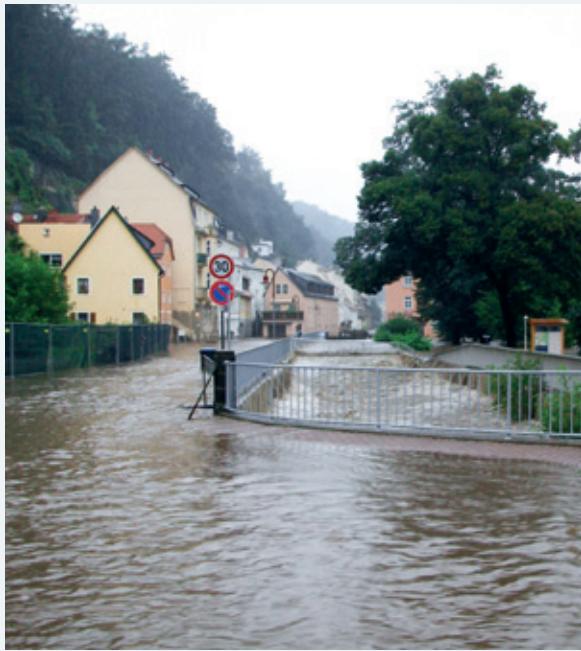
Die Überschwemmungen im Gebiet der Sächsischen Schweiz im August waren durch einen sehr schnellen Anstieg des Wasserstandes und durch große Mengen wild abfließenden Wassers gekennzeichnet. Von den Überschwemmungen war das Kirnitzschtal am stärksten betroffen. Hier kamen mehrere ungünstige Faktoren zusammen: eine enge Tallage, extrem hohe Abflussmengen und eine große Menge an abschwemmfähigem Totholz sowie gelagertem Schnitholz. Diese Faktoren führten zu extrem hohen Wasserständen, sehr hohen Fließgeschwindigkeiten, einer großen Anzahl an Verklausungen und großen Mengen an schadensverstärkendem Treibholz. Betroffen waren insbesondere touristische Einzelobjekte entlang des Kirnitzschtals (z.B. Buschmühle, Zeltplatz Ostrauer Mühle), die Verkehrsinfrastruktur entlang der Kirnitzschtalstraße mit vielen Stützmauern und den Schienen der Kirnitzschtalbahn sowie die Stadt Bad Schandau im Mündungsbereich der Kirnitzsch (Abbildung 6-5). Die Prozesse im Kirnitzschtal sind detailliert in Kapitel 9.5 beschrieben.

Abbildung 6-5: Überschwemmung in Bad Schandau durch die Kirnitzsch am 07.08.2010 (Foto: LTV)

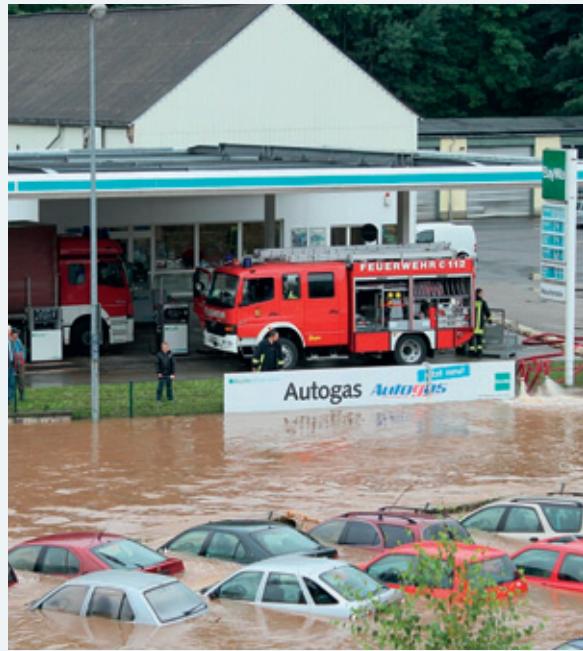
Abbildung 6-6: Chemnitz, Ortslage Harthau, Überschwemmung am 07.08.2010 (Foto: LTV)

Hauptgewässern, die großen Wassermengen in kleinen Nebengewässern sowie durch wild abfließendes Wasser von den angrenzenden Hanglagen geprägt. Im Einzugsgebiet der Würschnitz kam es vor allem in Neukirchen, Harthau und Chemnitz-Klaffenbach zu Überschwemmungen mit großen Wassertiefen und hohen Fließgeschwindigkeiten (Abbildung 6-6).

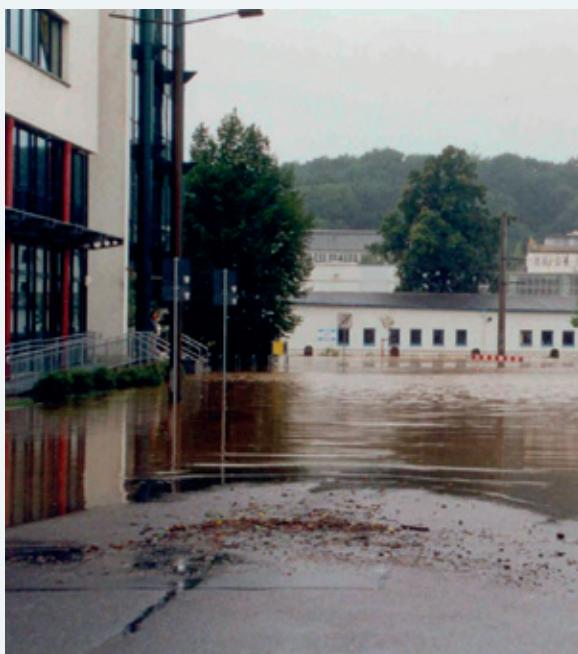
Abbildung 6-7: Chemnitz, Technisches Rathaus, Wasserstand August 2002 (Foto: Stadt Chemnitz)

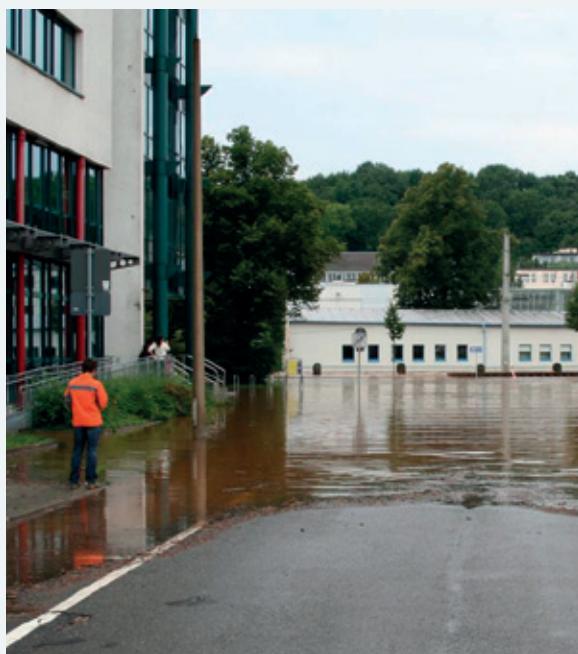
Abbildung 6-8: Chemnitz, Technisches Rathaus, Wasserstand August 2010 (Foto: Stadt Chemnitz)

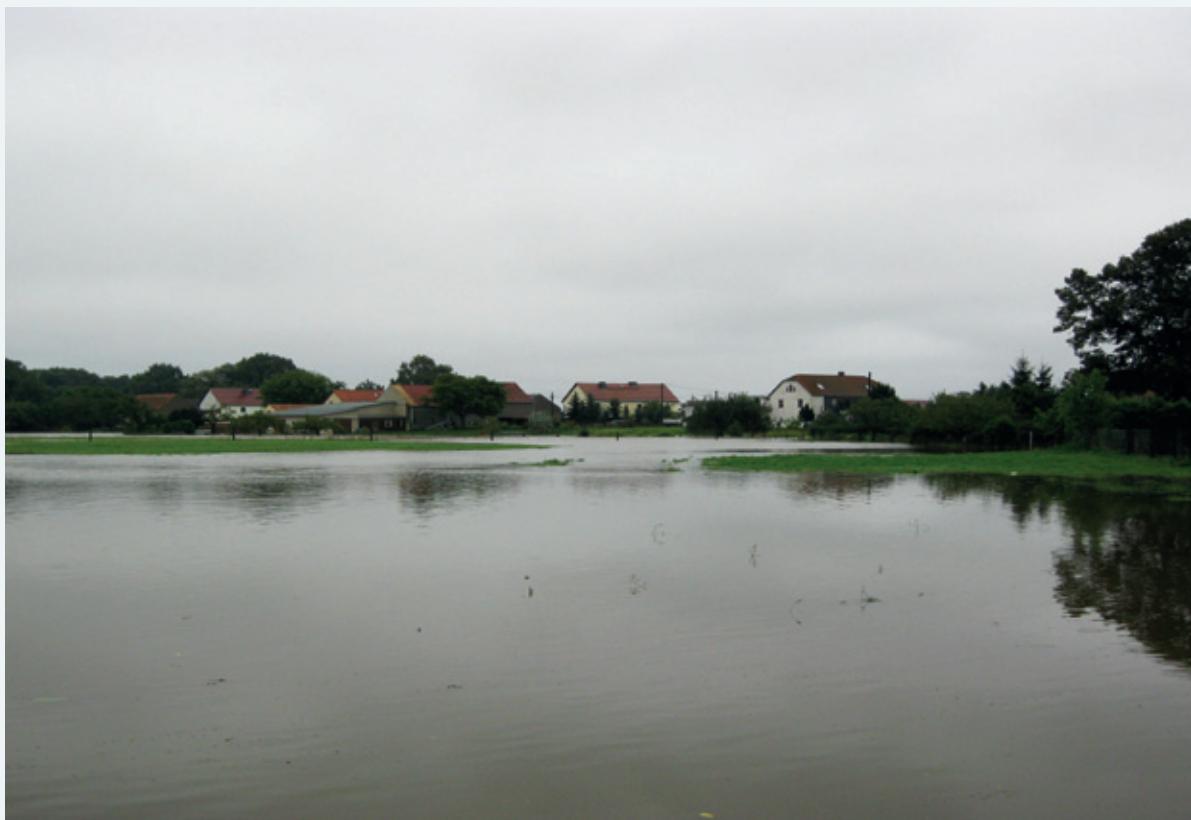
Das Gewässersystem der Großen Röder war am stärksten vom Hochwasserereignis im September betroffen. Durch die relativ flache Charakteristik des Rödergebietes unterhalb der Speicher Radeburg I und II uferete die Große Röder mit ihren Nebengewässern sehr großflächig aus (Abbildung 6-9). So

Abbildung 6-9: Großflächige Überschwemmungen an der Großen Röder, Blick von Bieberach nach Mühlbach (Foto: Landratsamt Meißen)

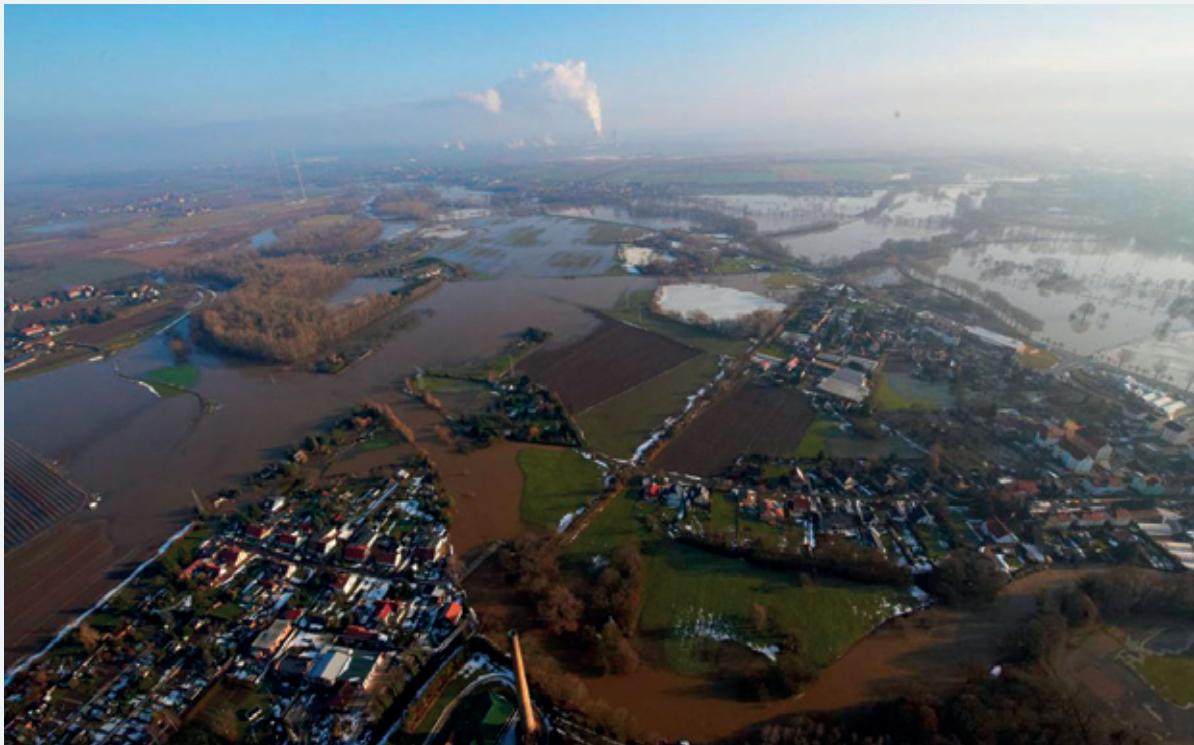
Abbildung 6-10: Großflächige Überschwemmungen an der Weißen Elster im Bereich Pegau (Foto: LTV)

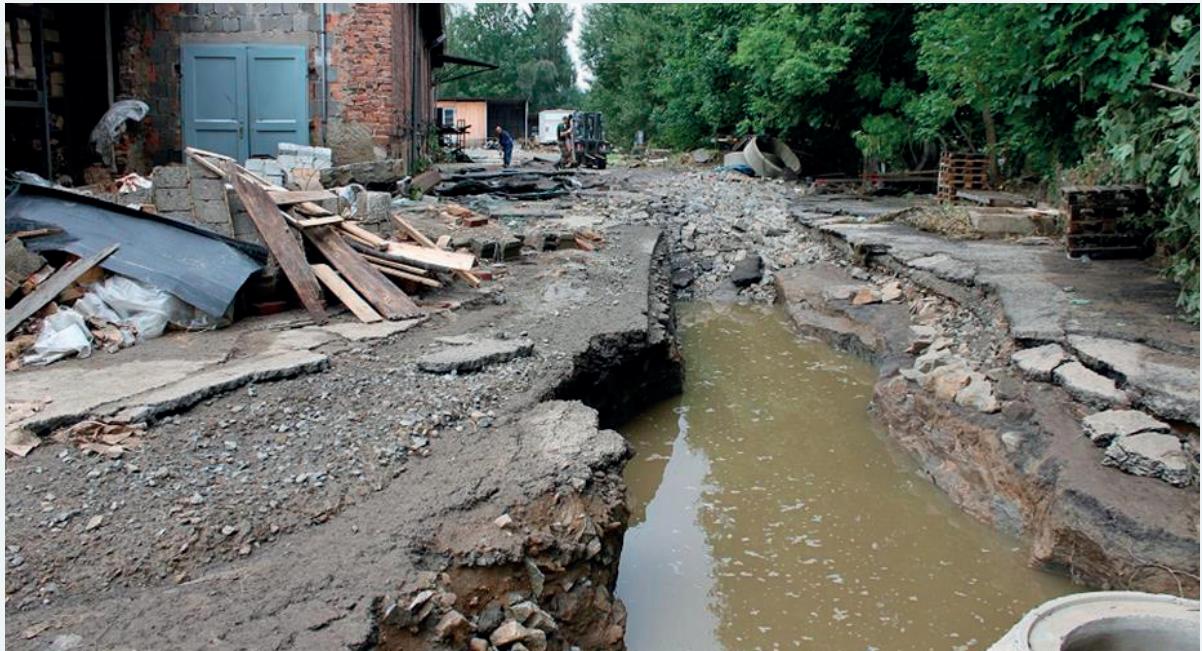
Abbildung 6-11: Starke Erosionserscheinungen in Weigsdorf-Köblitz (Foto: Gemeinde Cunewalde)

Die Ursache dafür ist die gebirgstypische Siedlungsstruktur, gewässernahe Straßen in Tallage und ebenfalls gewässernahe und -begleitende Bebauung. Diese Verbindung zwischen gewässernaher Bebauung und Infrastruktur sowie extrem hohen Abflüssen und Fließgeschwindigkeiten bewirkten die immensen Erosionserscheinungen und extrem hohen Schäden. Die detaillierte Beschreibung der Prozesse am Cunewalder Wasser (Abbildung 6-11) und am Bertsdorfer Wasser Kapitel 9.9.

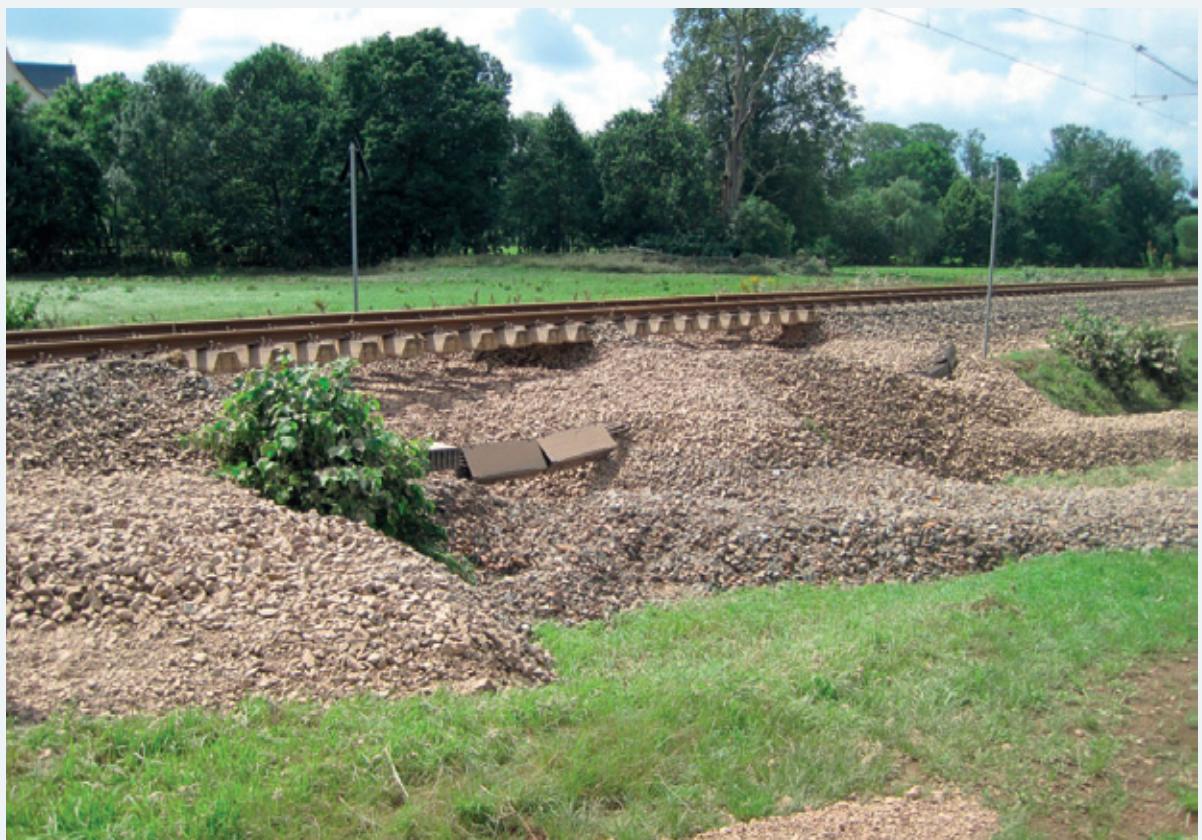
Abbildung 6-12: starke Erosionen im Bereich der Bahnstrecke Chemnitz-Stollberg (Foto: LTV)

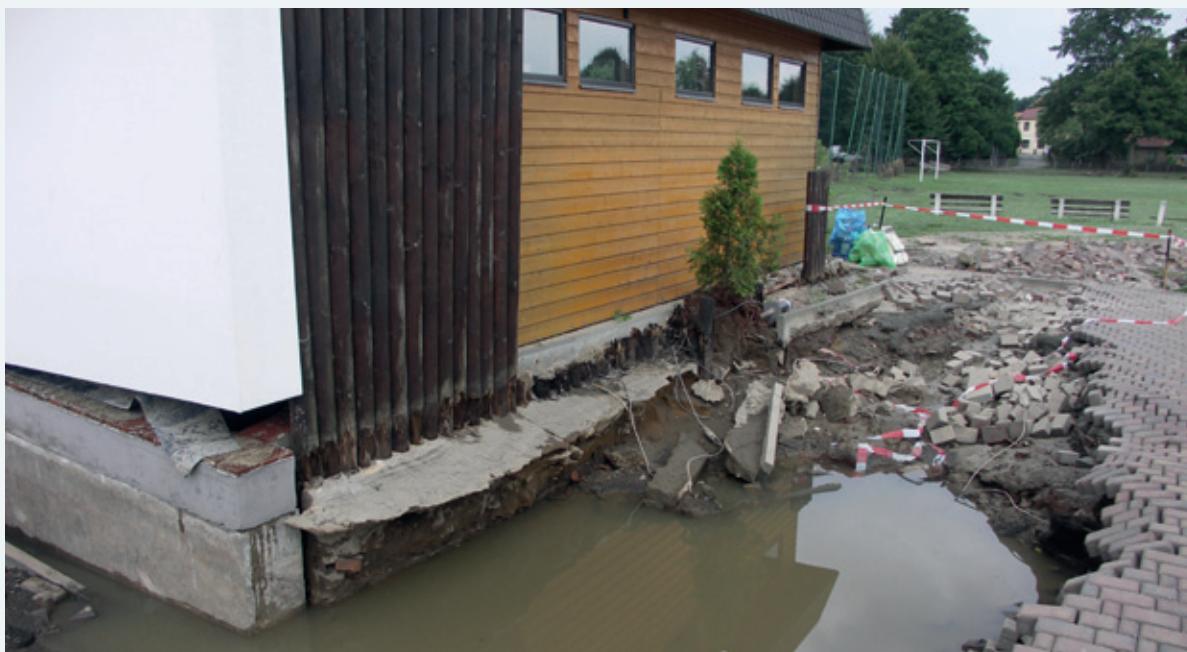
Abbildung 6-13: Tiefenerosion an einem Fußweg in Lodenau und abgesacktes Fundament eines unterspülten Gebäudes (Foto: Landratsamt Görlitz)

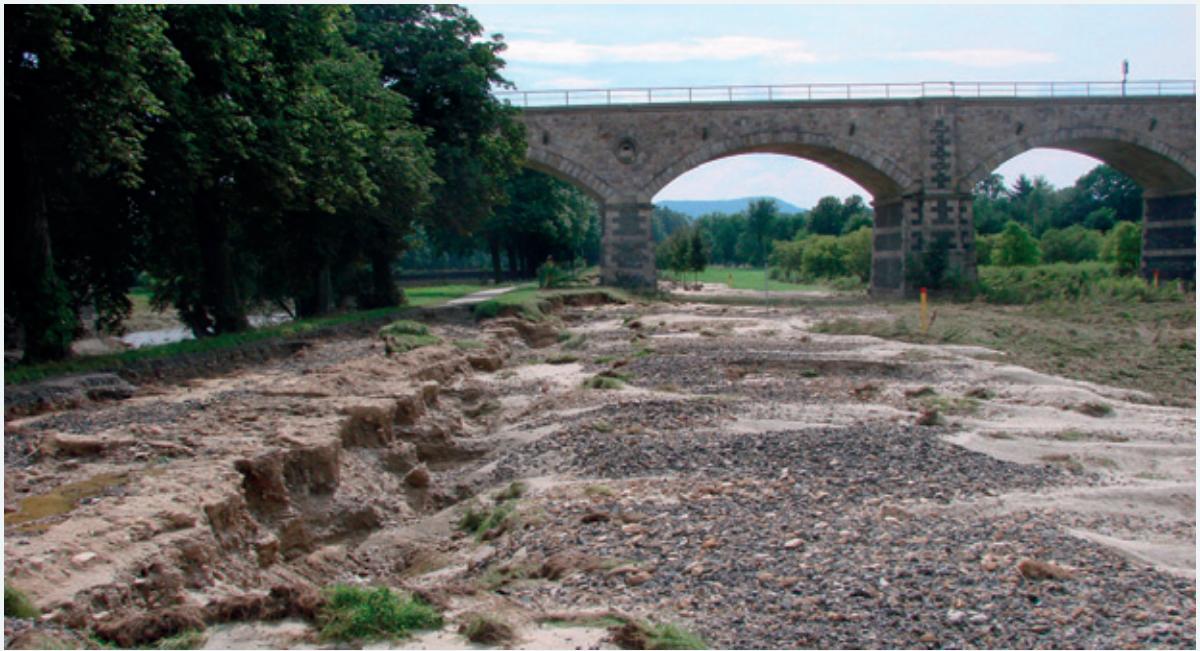
Abbildung 6-14: Durch rückschreitende Erosion nach Überströmung geschädigter Deich in Zittau (Foto: LTV)

oberfläche ereigneten sich schwerpunktmäßig zwischen Zittau (Abbildung 6-14) und Ostritz sowie nördlich von Görlitz. Bei Hagenwerder, Leuba und Ostritz (südlich von Görlitz), bei Nieder-Ludwigsdorf (nördlich von Görlitz) und bei Bad Muskau traten starke erosive Prozesse durch rückschreitende Erosion an überströmten Deichen auf.

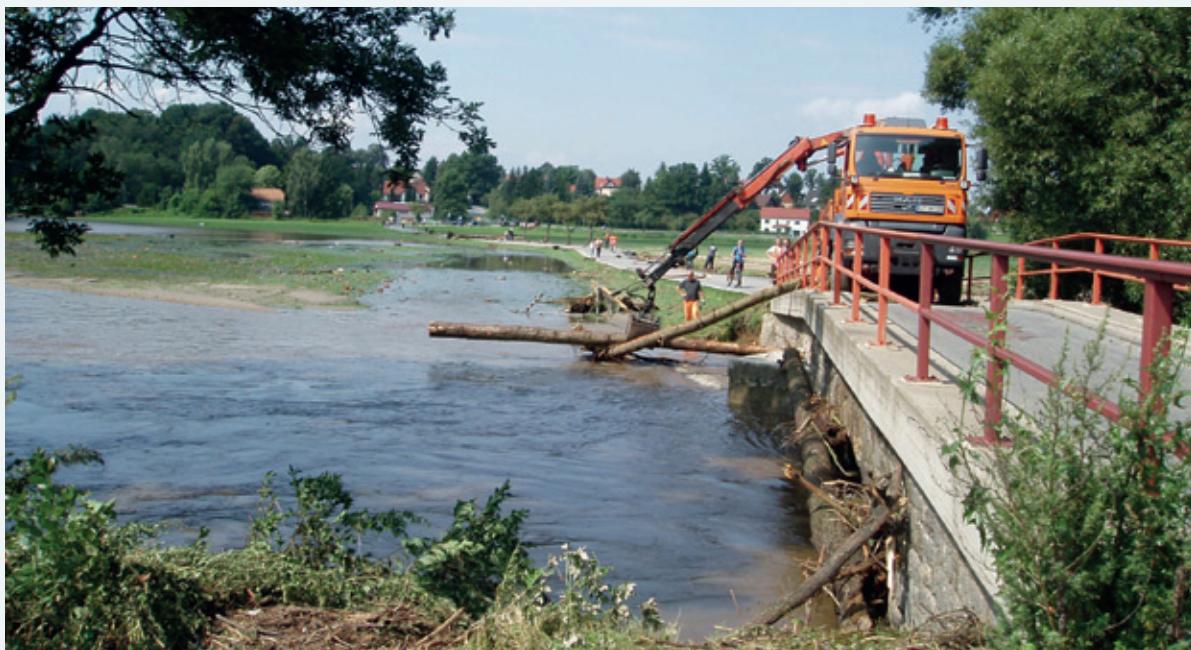
Abbildung 6-15: Beräumung der verklausten Straßenbrücke in Grubschütz (Spree) (Foto: LTV)

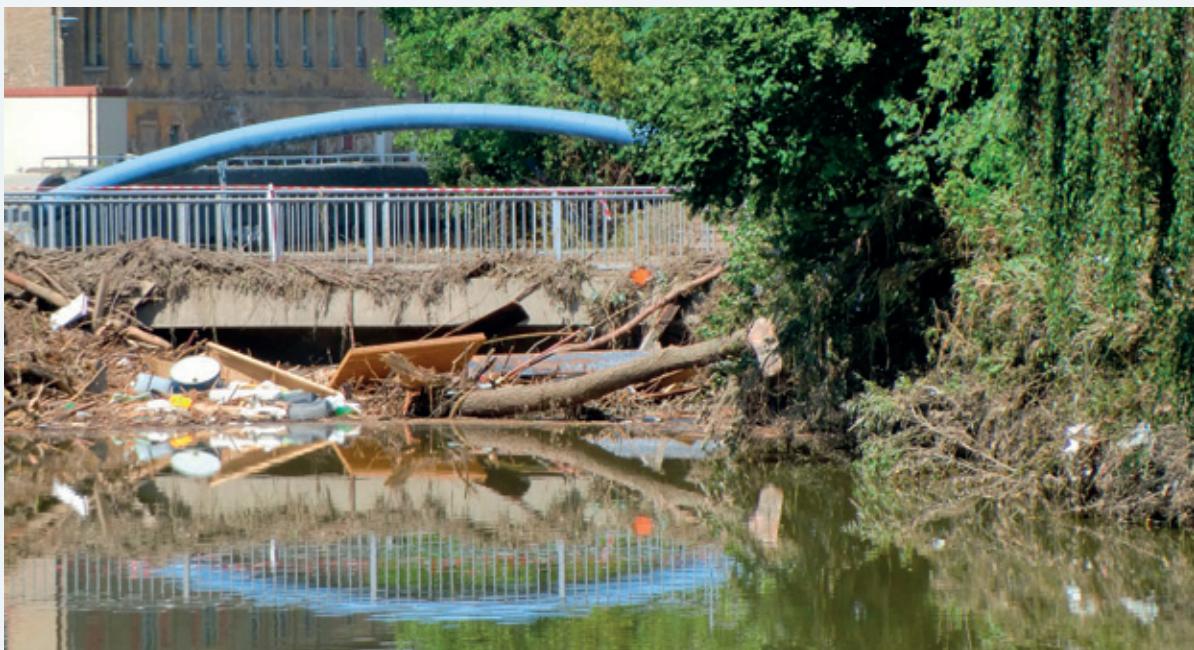
Abbildung 6-16: Verklausung der Brücke Bahnhofstraße in Ostritz (Foto: LTV)

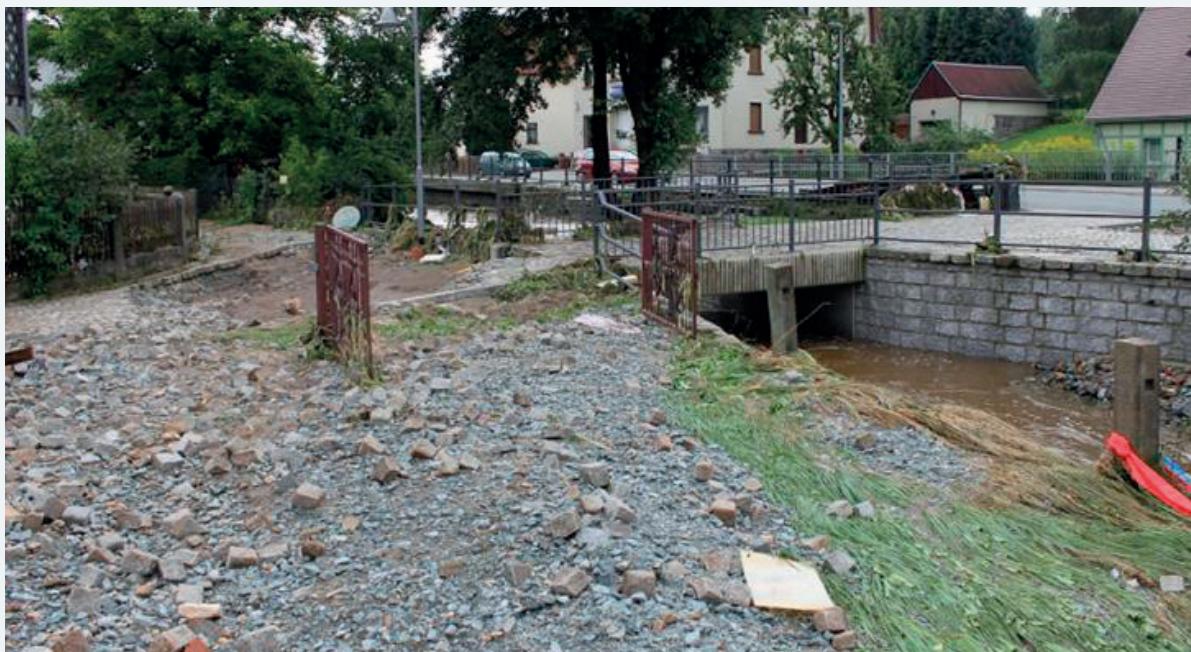
Abbildung 6-17: Erosion und Übersarung am Cunewalder Wasser (Foto: Gemeinde Cunewalde)

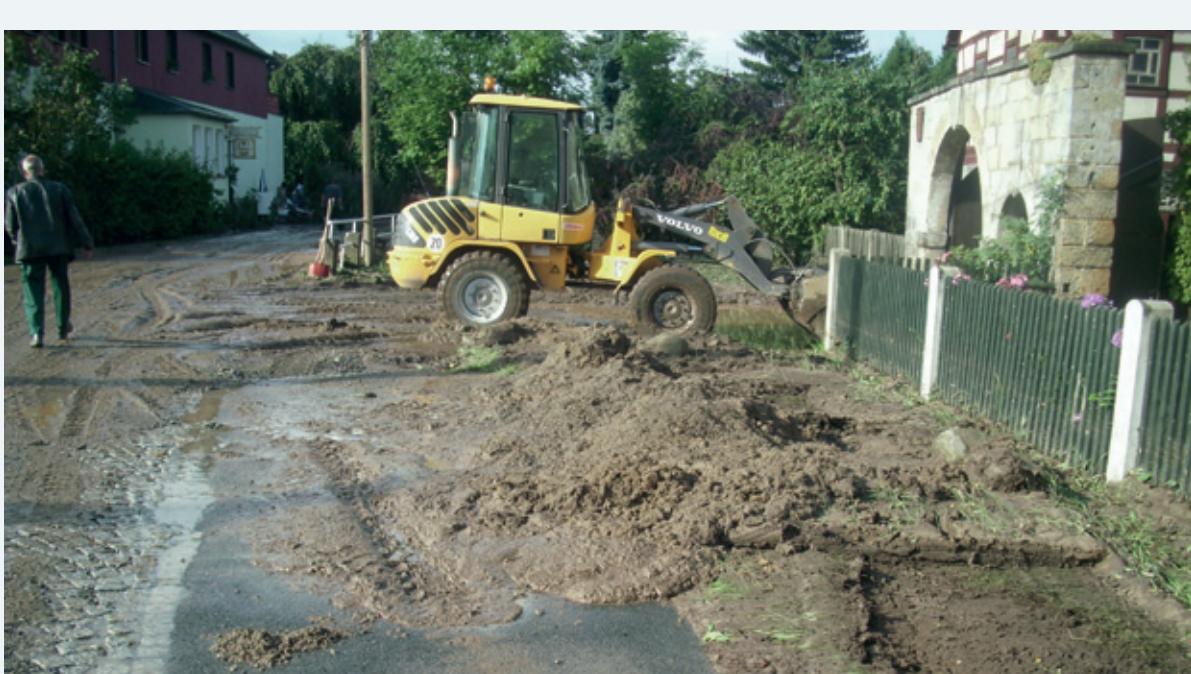
Abbildung 6-18: Feinmaterialablagerungen durch den Bonnewitzer Bach in Pirna (Foto: Stadtverwaltung Pirna)

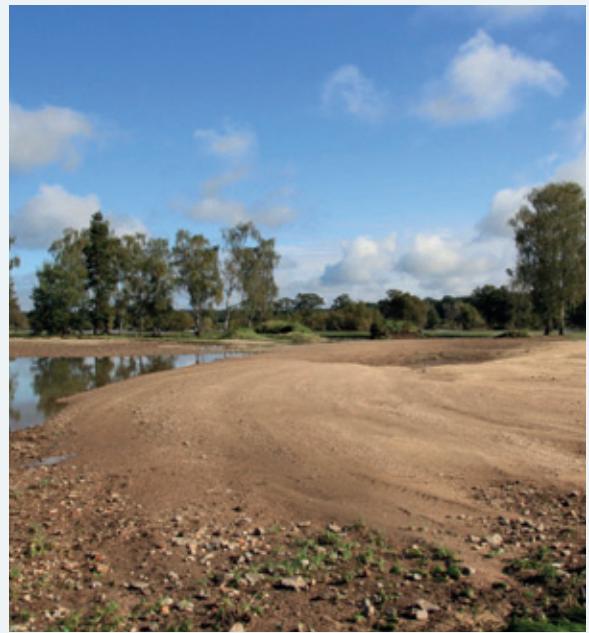
Abbildung 6-20: Sand- und Kiesauflage auf den Flächen der AG Zodel
(Foto: R. Forker)

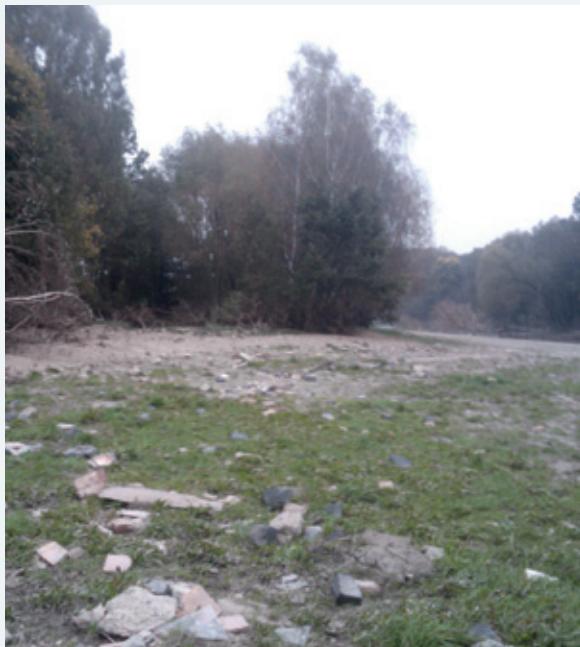
Abbildung 6-21: Großflächig auf den Flächen der Milchland Schönaus GbR abgelagerte Pflastersteine eines stillgelegten Fabrikhofes (Foto: Europastadt GörlitzZgorzelec GmbH)

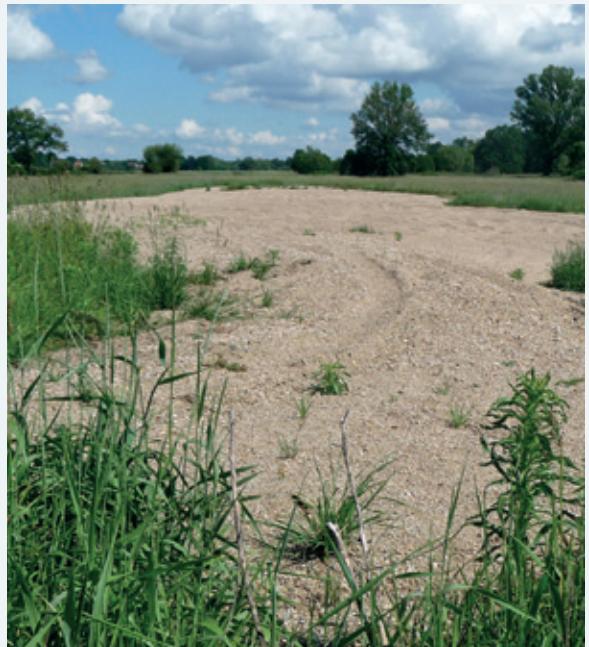
Abbildung 6-22: Sand- und Kiesauflage auf den Flächen der AG Zodel im Sommer 2012 (Foto: LfULG)

Zum aktuellen Zustand (Ende 2012) der Flächen gibt die AG Zodel an, dass ca. 3 ha noch immer nicht nutzbar sind, da sie noch von Sandauflagen bedeckt sind (Abbildung 6-22). Die Milchland Schönau GbR und die Rinderproduktions eG Neusorge können heute fast ihre gesamten Flächen wieder vollständig nutzen. Der Agrargesellschaft Pechern war es inzwischen möglich, alle Schäden an den Flächen zu beheben. Die Gesamtschäden der Landwirte sind nicht genau zu beifffern, da die Schäden sowie deren Beseitigung nicht vollständig erfasst sind (vgl. Kapitel 7.1). Weiterhin sind geleistete Arbeitsstunden, Maschineneinsatz sowie die Ernteeinbußen durch die Überschwemmung und die daraus resultierende Nichtnutzbarkeit der Flächen nur schwer abzuschätzen.

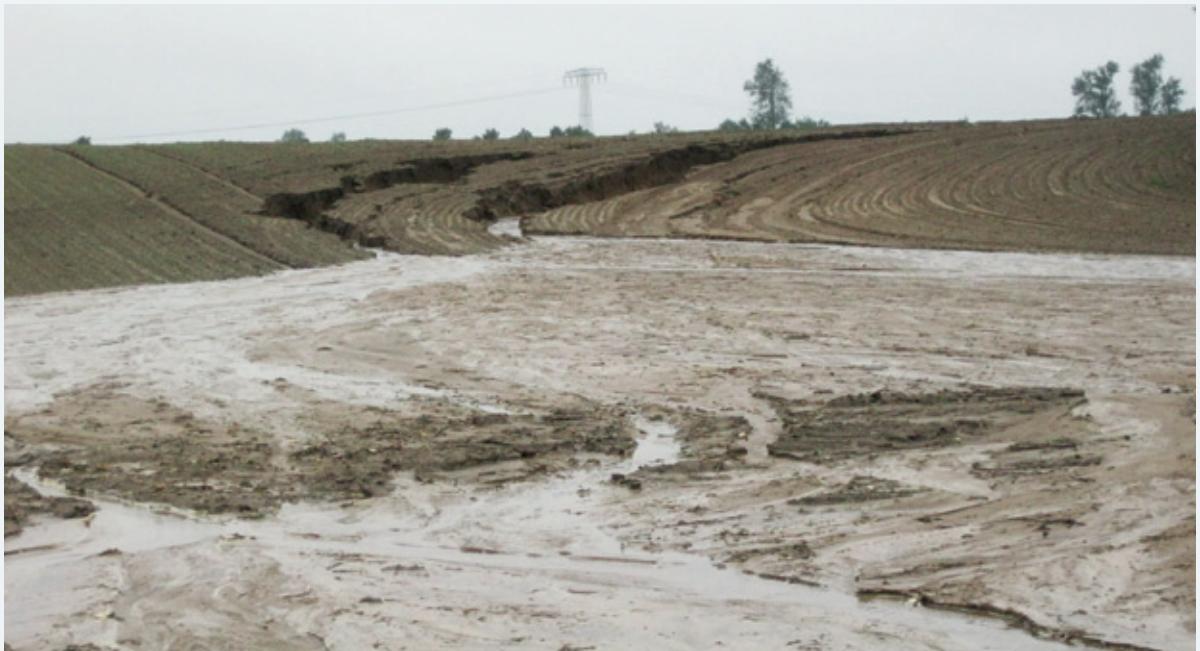
Abbildung 6-23: Bodenerosion durch wild abfließendes Wasser auf einer landwirtschaftlich genutzten Fläche nördlich des Großenhainer Ortsteils Neumühle Skassa (Foto: Landratsamt Meißen)

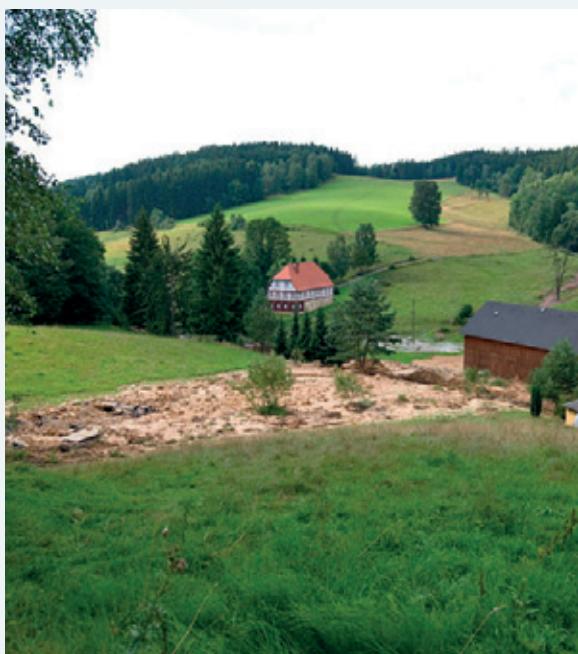
Abbildung 6-24: Wild abfließendes Wasser nach der Zerstörung eines Straßendamms an der Straße nach Hinterhermsdorf (Landkreis Sächsische Schweiz-Osterzgebirge) im August 2010
(Foto: R. Schneider)

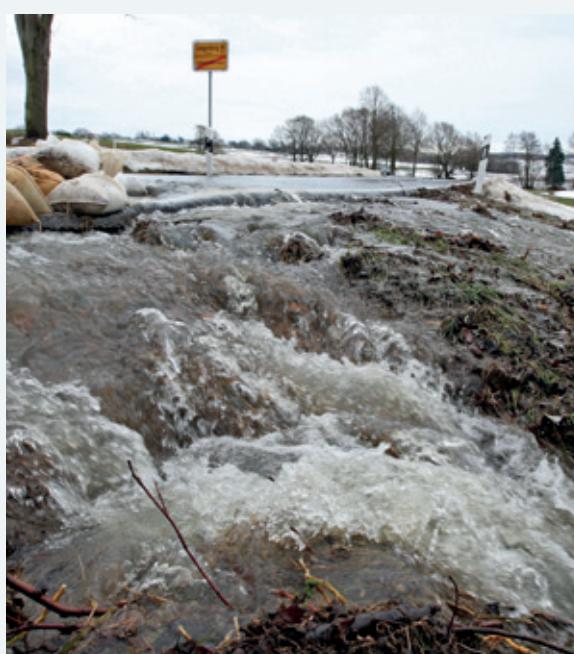
Abbildung 6-25: Wild abfließendes Wasser an der Straße von Langenberg nach Rußdorf (Landkreis Zwickau) am 7 Januar 2011
(Foto: A. Kretschel)

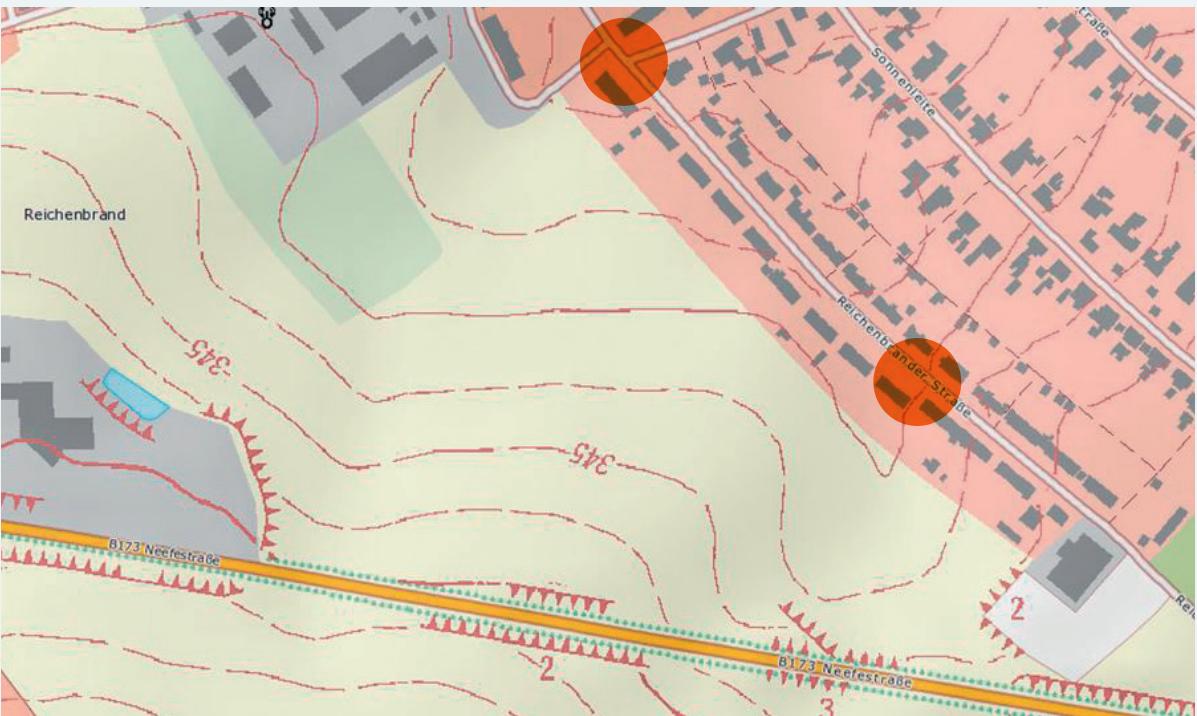
Abbildung 6-28: Nicht maßstabsgetreuer Auszug aus der TOP50 Karte des Freistaates Sachsen, 2002. Beide Kreise zeigen die nun vorhandene Bebauung an der Grenze zur Agrarfläche im Bereich der ehemaligen Gewässerläufe. (Quelle: Staatsbetrieb Geobasisinformation und Vermessung Sachsen)

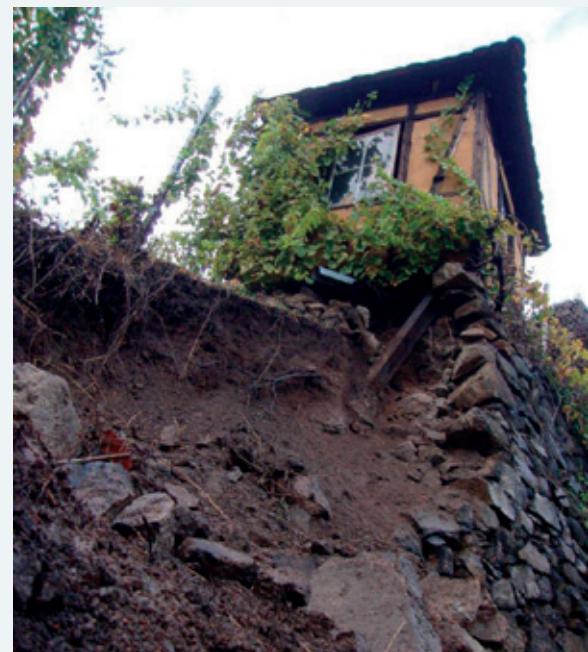
Die großen Wassermengen bewirkten starke erosive Kräfte, die, ausgehend von geländeabhängigen Abflussbahnen und kleinen Schwachstellen, eine maßgebliche Erosion des Bodens bewirkten. Im Ergebnis führte die beginnende Hinterspülung von Trockenmauern bis zu deren Einsturz. In den dann entstandenen Breschen konzentrierte sich der Abfluss und führte zu sich hangabwärts fortsetzenden Erosionsbahnen. Die Folge war eine Vielzahl von eingestürzten Trockenmauern (Abbildung 6-29 und 6-30).

Abbildung 6-29: Zerstörte Weinbergmauer unterhalb des Spitzhauses in Radebeul (Foto: F. Aust)

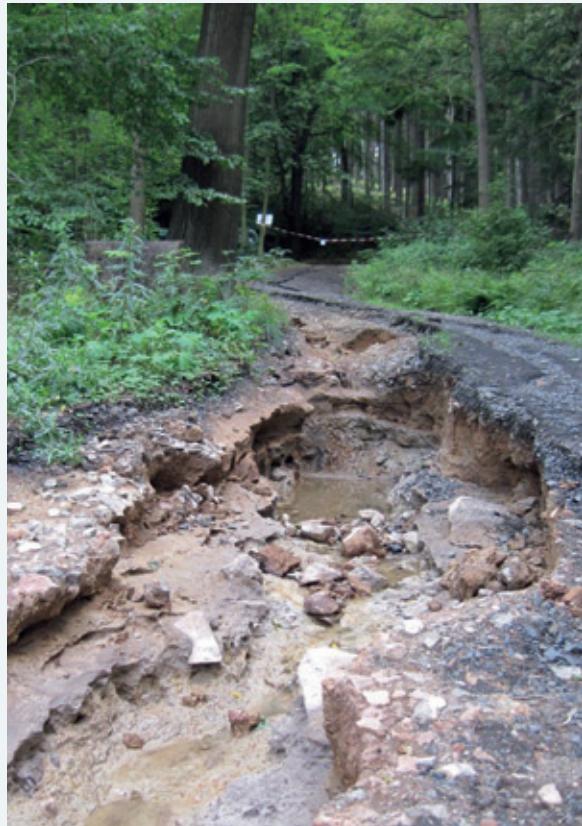
Abbildung 6-31: Schäden am Bärchelweg (Revier Jonsdorf) durch wild abfließendes Wasser während der Starkniederschläge des 06.08. und 07.08.2010 (Foto: Stadtverwaltung Zittau)

Ausspülen und Wegbrechen von Wegen (Abbildung 6-31 und 6-32) sowie starker Erosion an den Waldhängen. Die Länge der geschädigten Hauptwege betrug insgesamt ca. 15 km, die der kleineren touristischen Wege etwa das Doppelte. Ausgehend vom Gesamtbestand wurden ca. 40 % aller Wege geschädigt. Das wohl eindrucksvollste Beispiel für die starken Schäden ist der Körtingweg bei Lückendorf (Abbildung 6-32), wo zwei Abbruchstellen mit insgesamt etwa 50 m Länge entstanden.

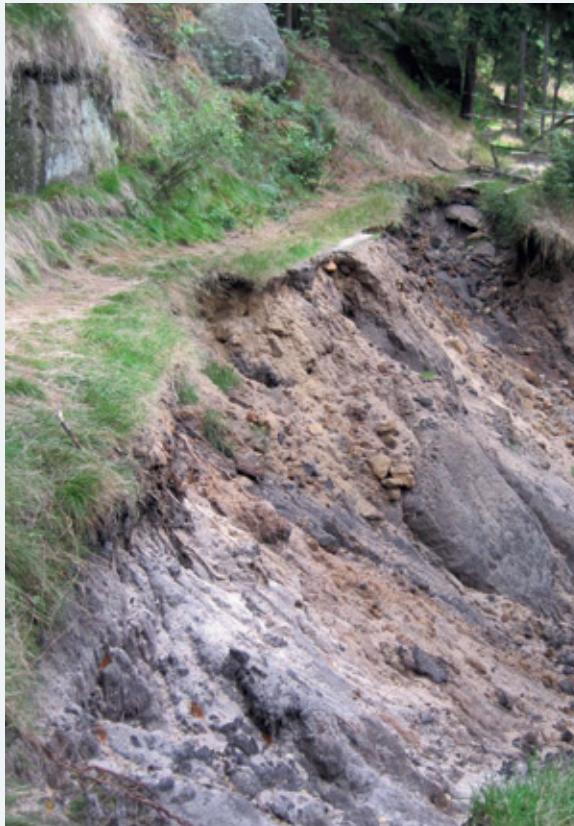
Abbildung 6-32: Schäden am Körtingweg (Zittauer Stadtwald) durch wild abfließendes Wasser während der Starkniederschläge des 06.08. und 07.08.2010 (Foto: Stadtverwaltung Zittau)

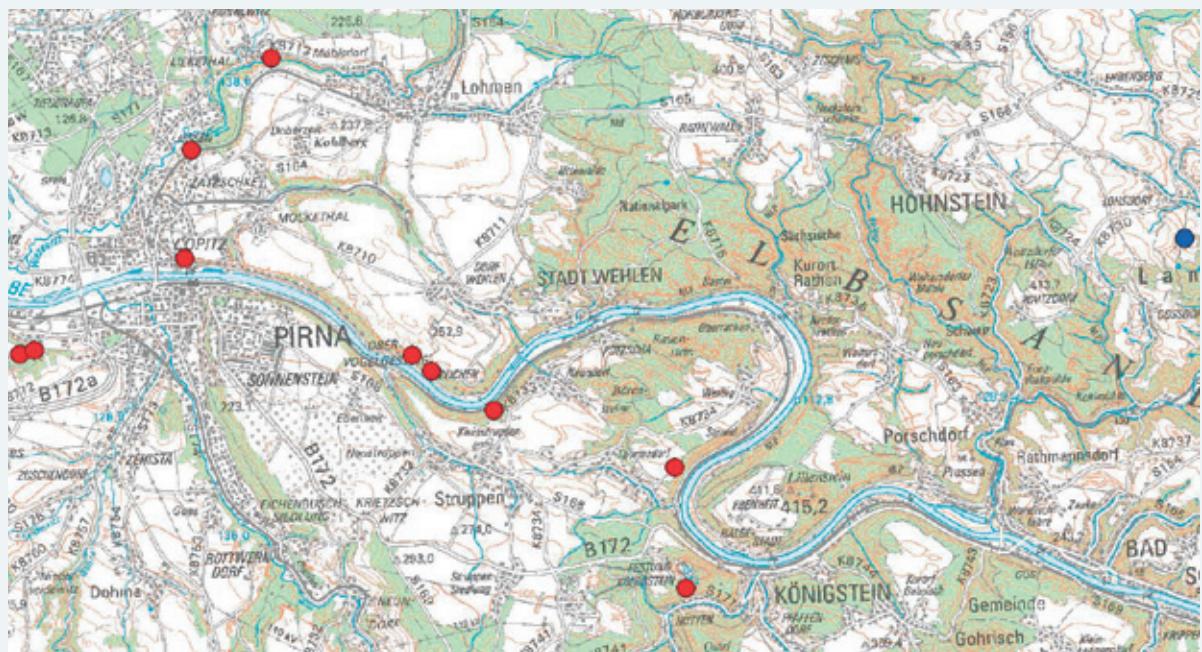
Abbildung 6-33: Lage der Erdrutsche und Muren vom August und September 2010 (rot) und der Rutschung vom Januar 2011 (blau) in der Sächsischen Schweiz. Die Erdrutsche in Mutzschen und Eilenburg sind nicht kartographisch dargestellt. (Datengrundlage: Felssturzdatenbank des LfULG.)

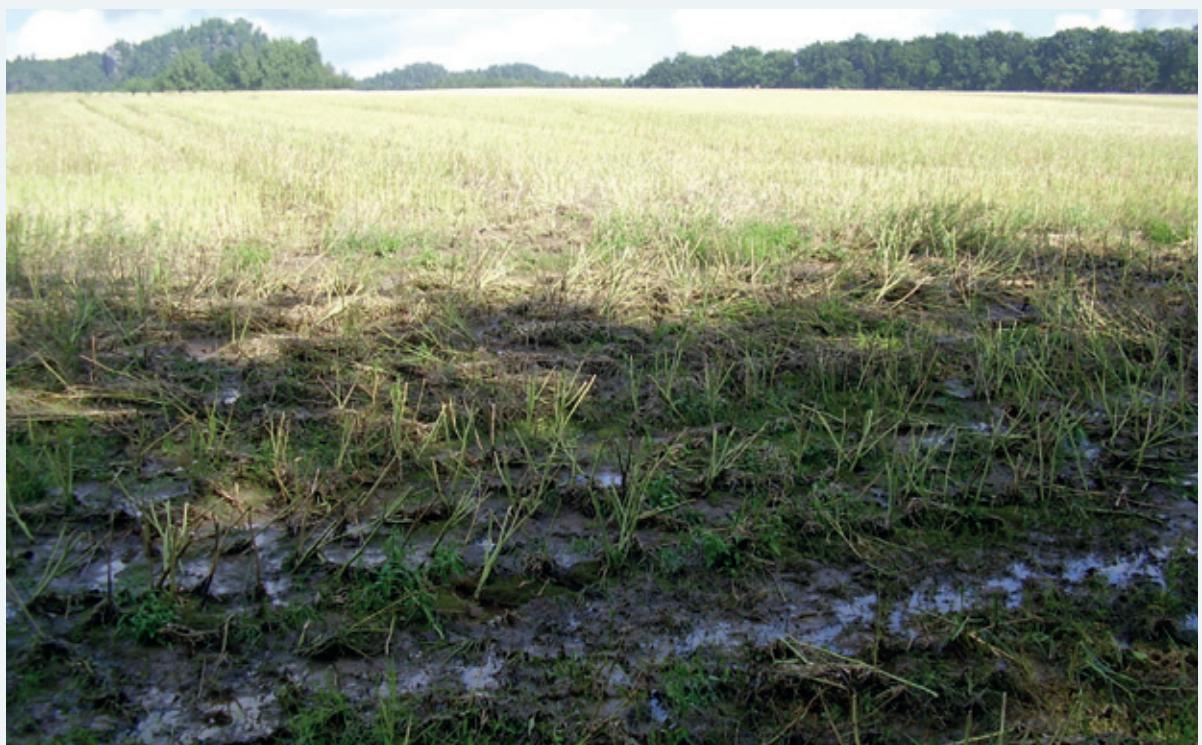
sen und deshalb meist bis an die Hangkanten heran als Ackerflächen genutzt werden, sind bei Starkregenereignissen die Quelle von großen Mengen Oberflächenabfluss (Abbildung 6-34), der sich dann in Mulden sammelt und konzentriert über die Hangkanten in die Steilhänge bzw. Steinbruchhalden fließt. Das bewirkt an diesen Stellen die Hangdestabilisierung. Dieses Prozessmuster ist für alle in der Tabelle dargestellten Ereignisse als ursächlich anzusehen, mit Ausnahme des Hangrutsches unterhalb der Festung Königstein (Abbildung 6-35 und 6-36). Dort waren das Überlaufen der Festungsentwässerung und das Oberflächenwasser einer großen Parkplatzfläche ursächlich für den konzentrierten Wasserabfluss in den Steilhang (Dommaschlk 2010).

Abbildung 6-34: Noch wassergesättigte agrarisch genutzte Hochfläche nach dem Starkregen am 16.08.2010 (Foto: LfULG)
