Schadensprozesse

6 Schadensprozesse

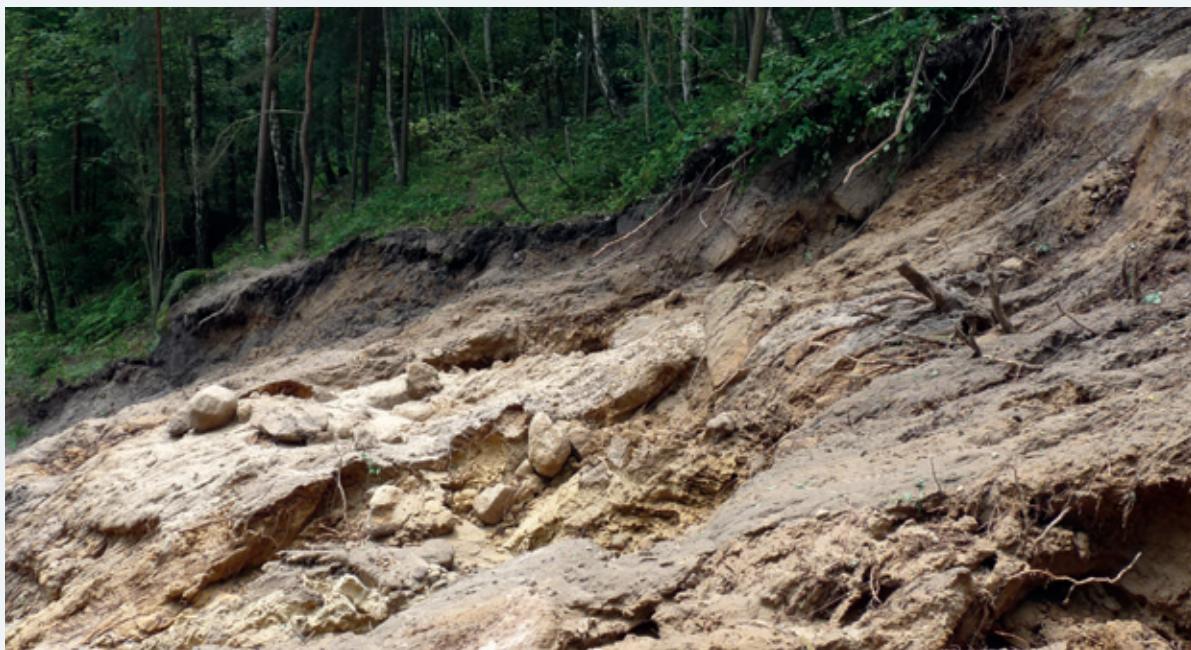
Abbildung 6-35: Abrissstelle der großen Hangrutschung unterhalb der Festung Königstein (Foto: LfULG)

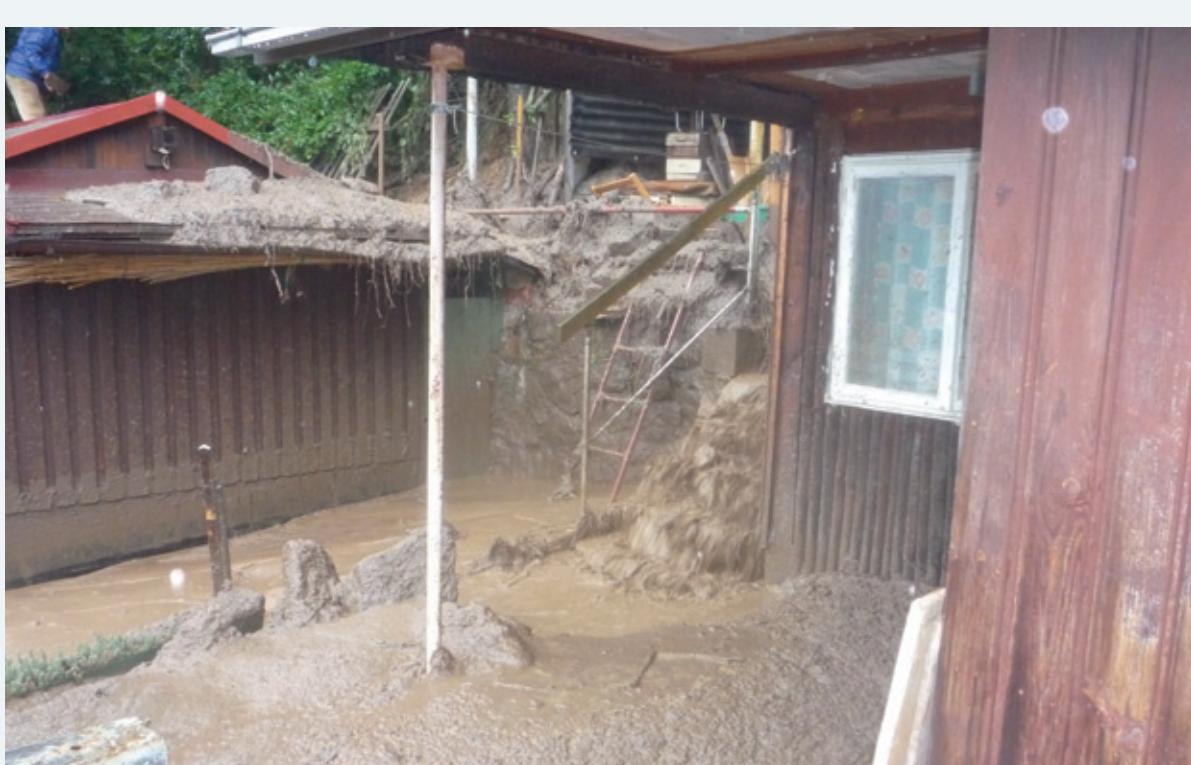
Abbildung 6-36: Teil des Schadenbereiches der großen Hangrutschung unterhalb der Festung Königstein (Foto: Feuerwehr der Stadt Königstein)
