# 路面裂缝检测评估报告

| 报告编号: | RPT-20260805142636 |
| 检测日期: | 2026-08-05 14:26 |

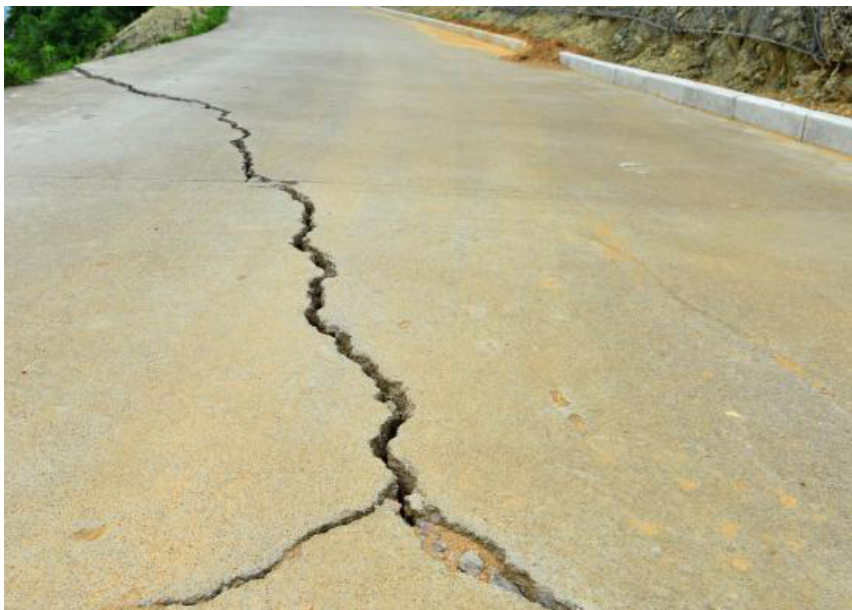
图1: 原始路面图像

经现场检测，该水泥路面存在一条纵向贯穿裂缝。实测数据显示，裂缝长度为38.1mm，平均宽度为0.85mm。依据《默认规范》分级标准，该裂缝宽度小于等于1mm，判定为轻度病害。此类裂缝目前对路面结构整体性影响较小，暂未达到需立即进行工程干预的程度。建议采取日常养护观察措施，定期监测裂缝发展动态，防止其进一步扩展。若后续监测发现宽度增加或出现伴随性破损，应及时升级处置方案，确保道路运营安全。

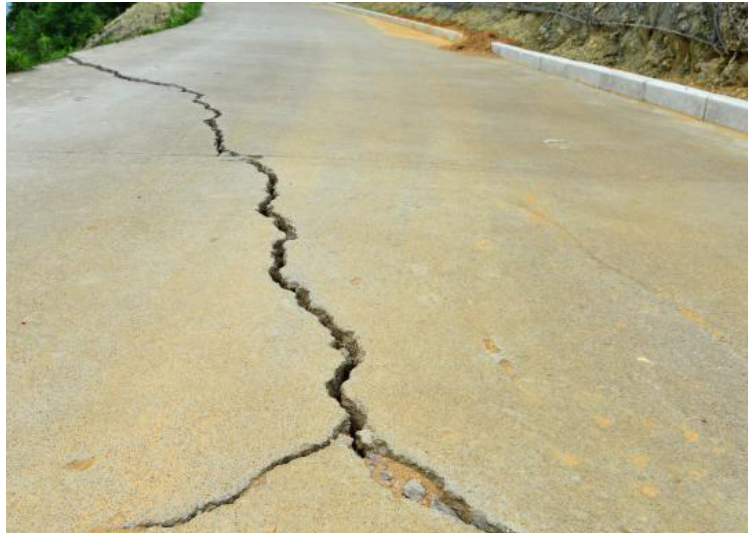
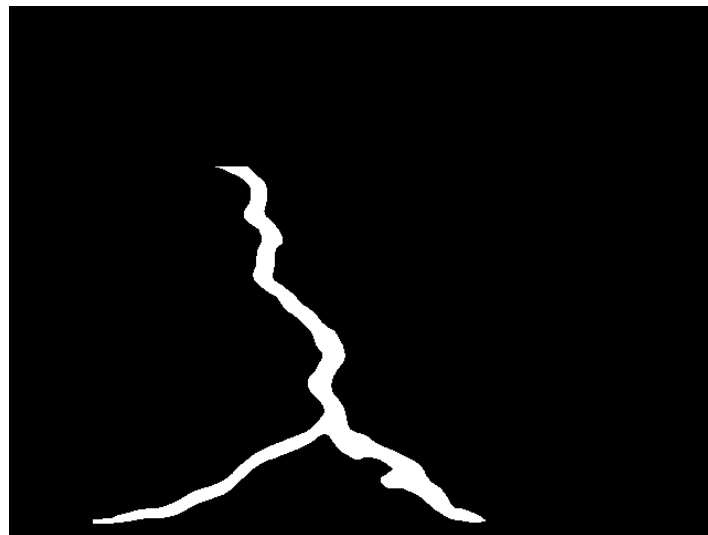
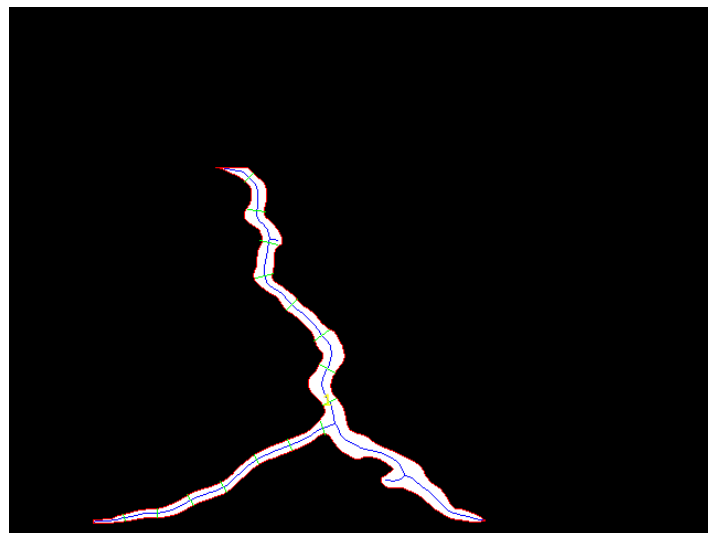
图片显示为水泥路面场景，且路面上存在一条明显的纵向贯穿裂缝。

图2 (a): 原始路面图像

图2 (b): 裂缝分割掩膜

图2 (c)：裂缝骨架与宽度测量线（蓝色:骨架，红色:边界，绿色:宽度采样）

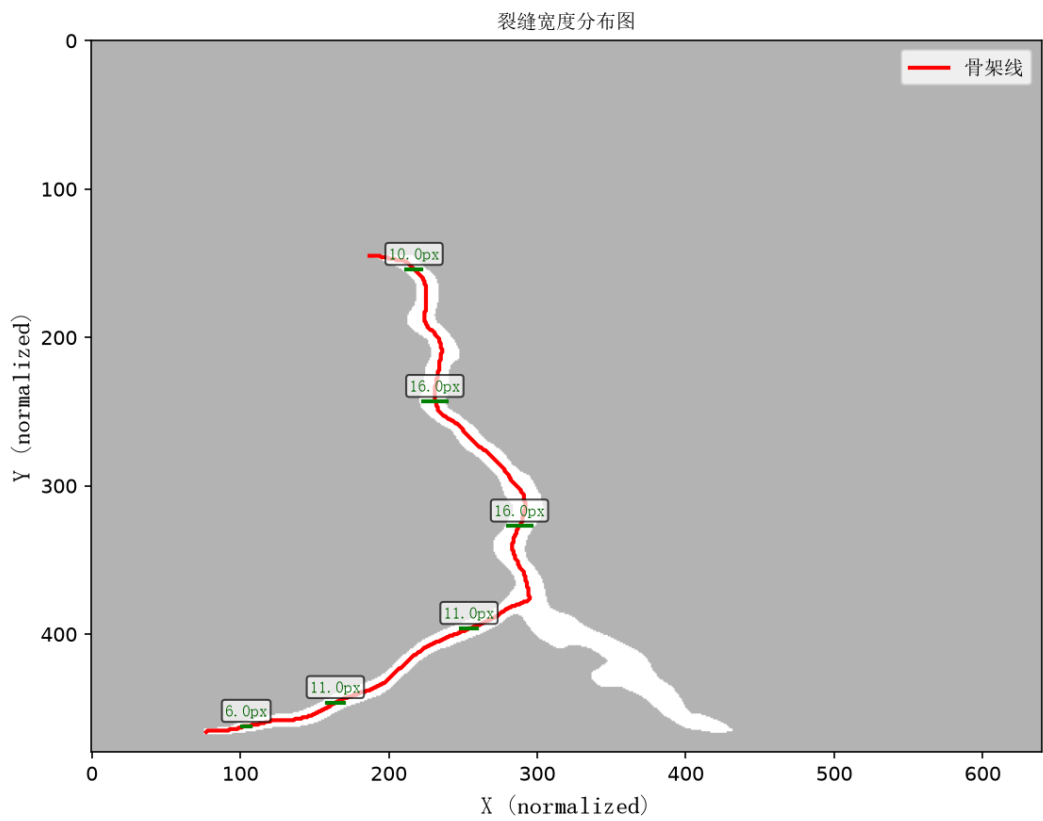
图3：裂缝宽度分布图（红色:骨架线，绿色横线:局部宽度，数字:宽度值(像素)）

裂缝 1：平均宽度 0.85 mm，最大宽度 0.85 mm，最小宽度 0.85 mm
