## INFORME ONU LANLY

**Equipo evaluado:** ONT's Marca Lanly

**Tipo de prueba:** Verificación de funcionamiento y rendimiento

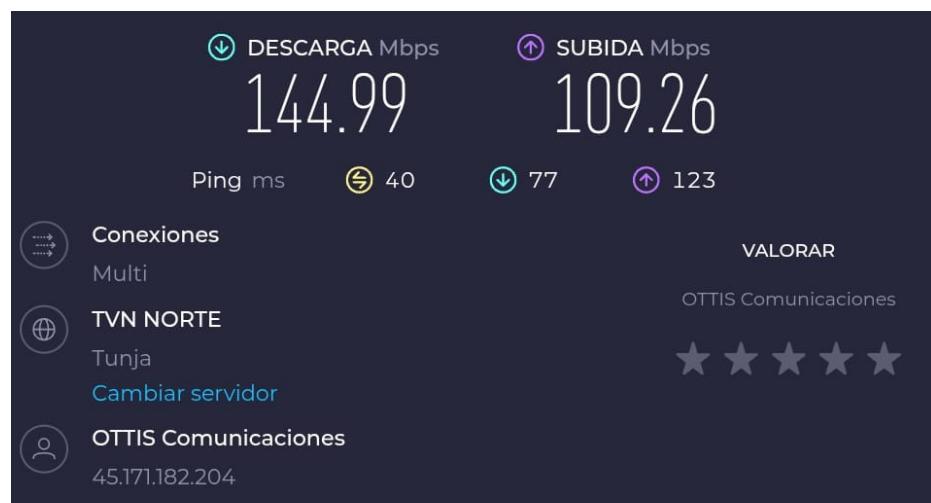
Figura 3. Test de velocidad red 5G lejos del equipo G54X

- Velocidad cercana al canal asignado (200 Mbps).
- Buena estabilidad en pruebas cercanas y a distancia moderada.
