| | <br>महाराष्ट्र शासन<br>जिल्हा जलसंधारण अधिकारी<br>मृद व जलसंधारण विभाग, अकोला.<br>नेहरू पार्क चौक, पाण्याच्या टाकीजवळ, मुर्तीजापूर रोड, अकोला - ४४४००९.<br>ईमेल:- eemilsdnakola@rediffmail.com / eewcdakola@gmail.com | |

विषय : कासोद (शिवपूर) येथील बंधारा दुरुस्ती व संरक्षक भितीच्या कामातील त्रुटी, विलंब, जलसंधारण विभागाच्या उतारातील विसंगती, तसेच सदर प्रकरणाची तांत्रिक तपासणी करून सुधारणा कार्यवाहीस मागणी.

विषय :- कासोद शिवमंदिर समोरील बंधान्याच्या दुरुस्तीच्या कामात आढळलेल्या त्रुटी व पुढील कामाच्या नियोजनाविषयी मागणी

विषय : कासोद शिवमंदीर समोरील बंधा-याच्या दुकस्तीच्या कामात आढळलेल्या त्रुटी व पुढील कामाच्या नियोजनाबाबत मागणी.

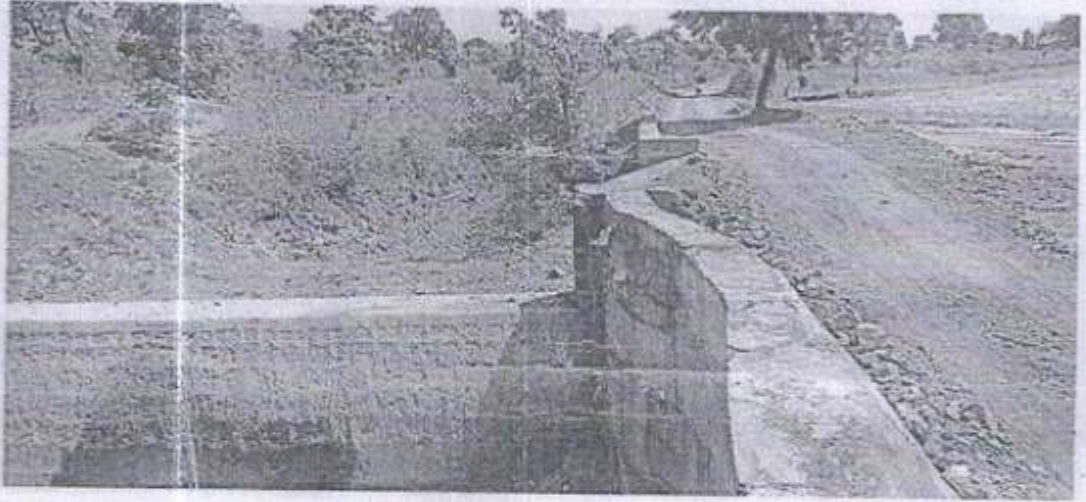
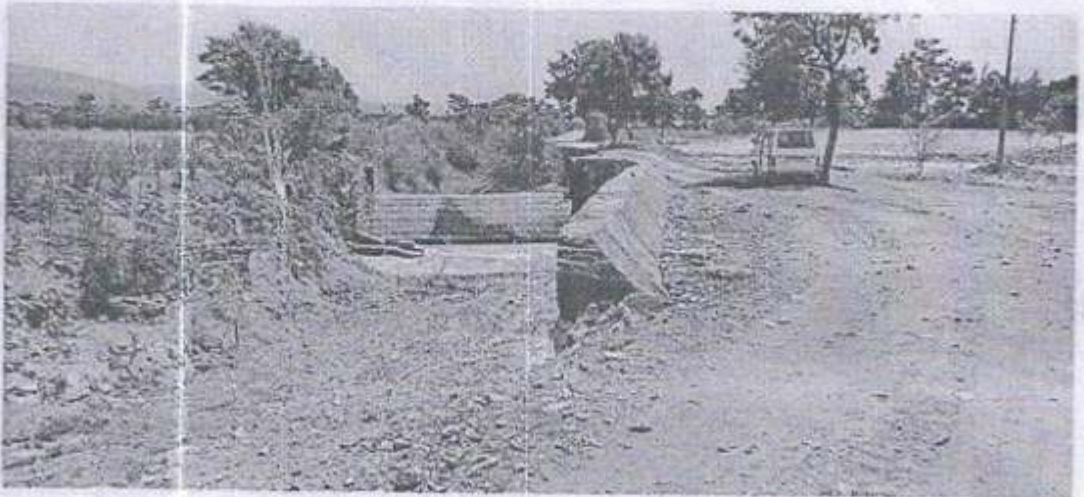
मा. कामोद (शिवपुर) ता. अकोट जि. अकोट  
 शेती व वन्यजीव संवर्धन कामे  
 उच्च व निम्न बाजूकडील कोकरी वळचे  
 पूर्ण झालेले बांधकाम ✓

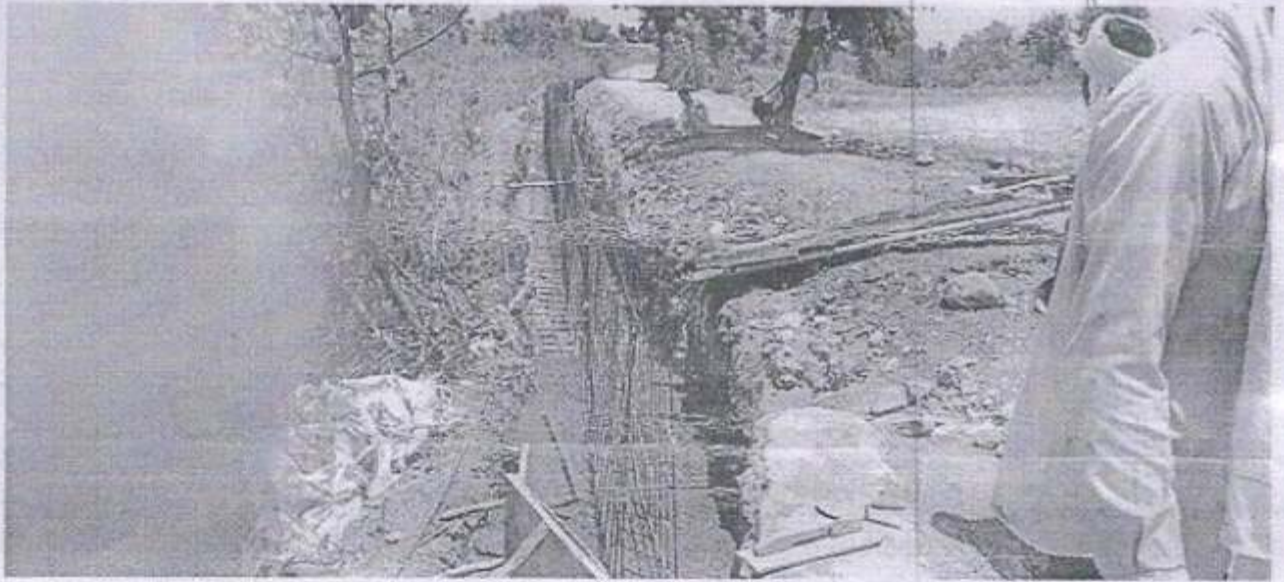
मी. कासोद (त्रिविपूर) ता. अकोट जि. अकोट  
 येथील बंधारा दुकऱ्याचे कामे

उच्च वाजू. ११ मी. लांब - कोलारवालाचे पायवा फोटो

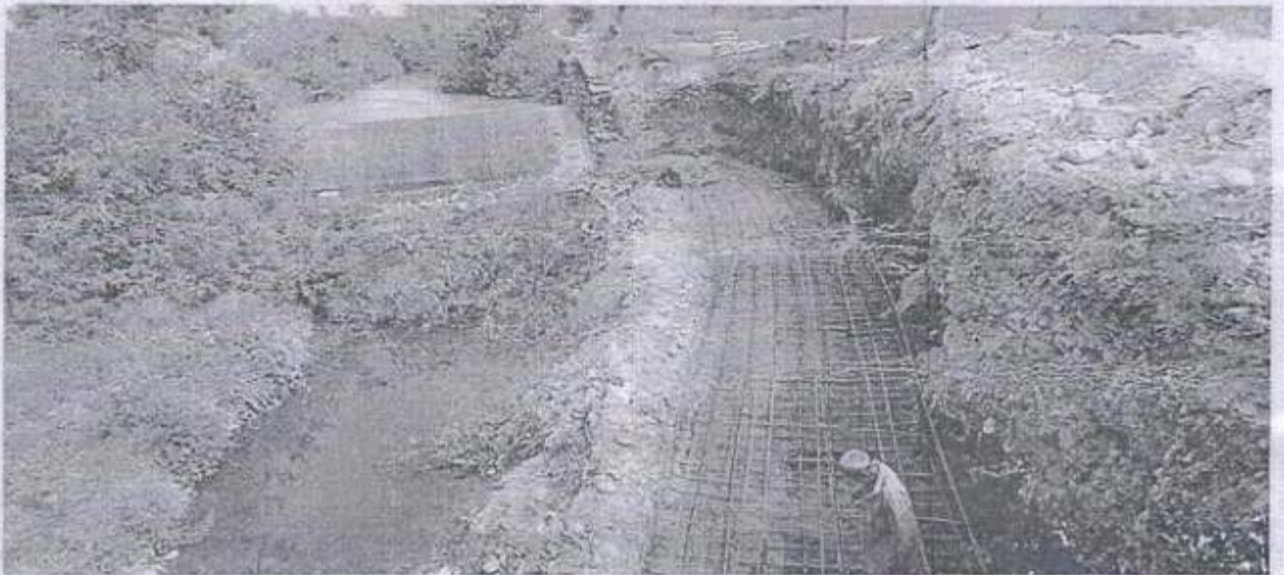
बंधाराचे निऊन वाजूचे रस्ता हलकवण्याक  
 R.C.C. जाळीचा फोटो ↓
