विषय : मौजे घुसर ता. अकोला. जि. अकोला येथील द्वारयुक्त सिमेंट बंधारा बांधकामा बाबत.  
संदर्भ : १) दि. २५/०८/२०२५ रोजी SVMS द्वारे प्राप्त तक्रार.

विषय : मौजे घुसर ता. अकोला जि. अकोला येथील द्वारयुक्त सिमेंट बंधारा क्र.१ च्या कार्यस्थळी केलेला पंचनामा सादर करणेबाबत.

## कार्यस्थळ पंचनामा

स्थळ :- मौजे दुसर ता. जि. अकोला येथील द्रा. सि. ना. ब. कृ. १

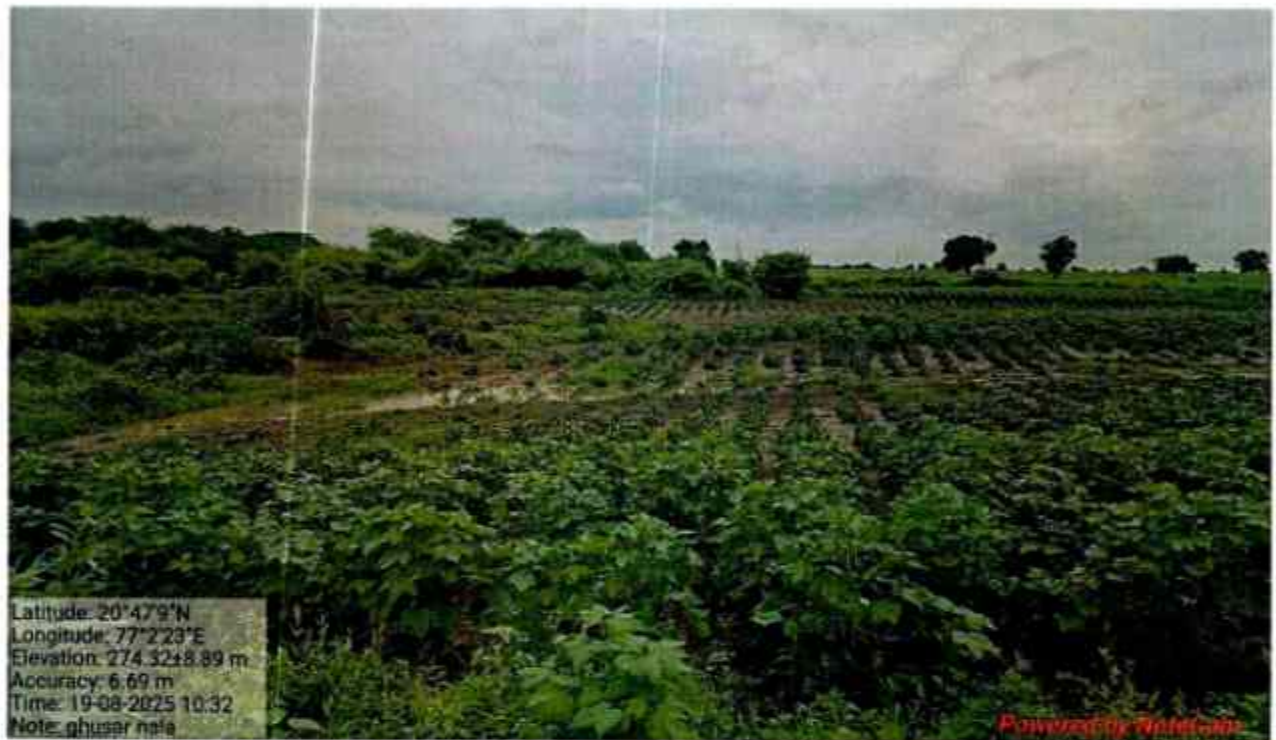
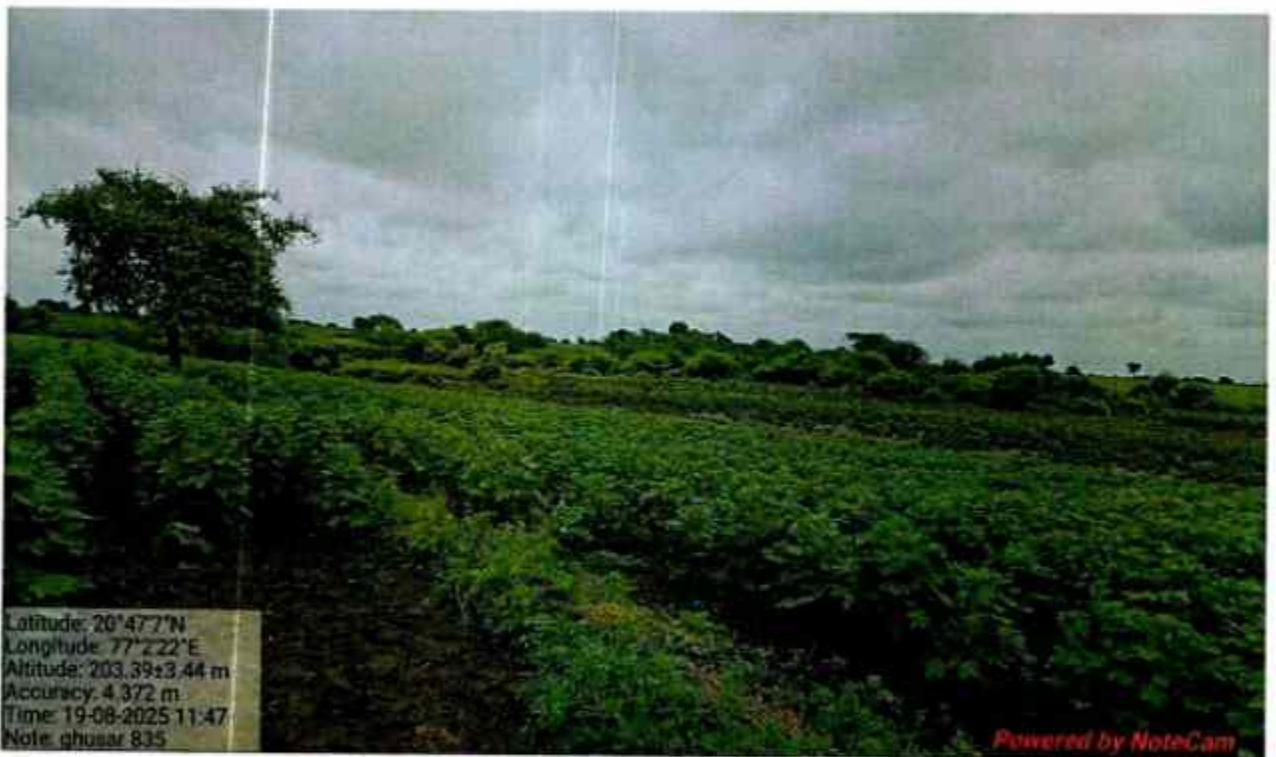
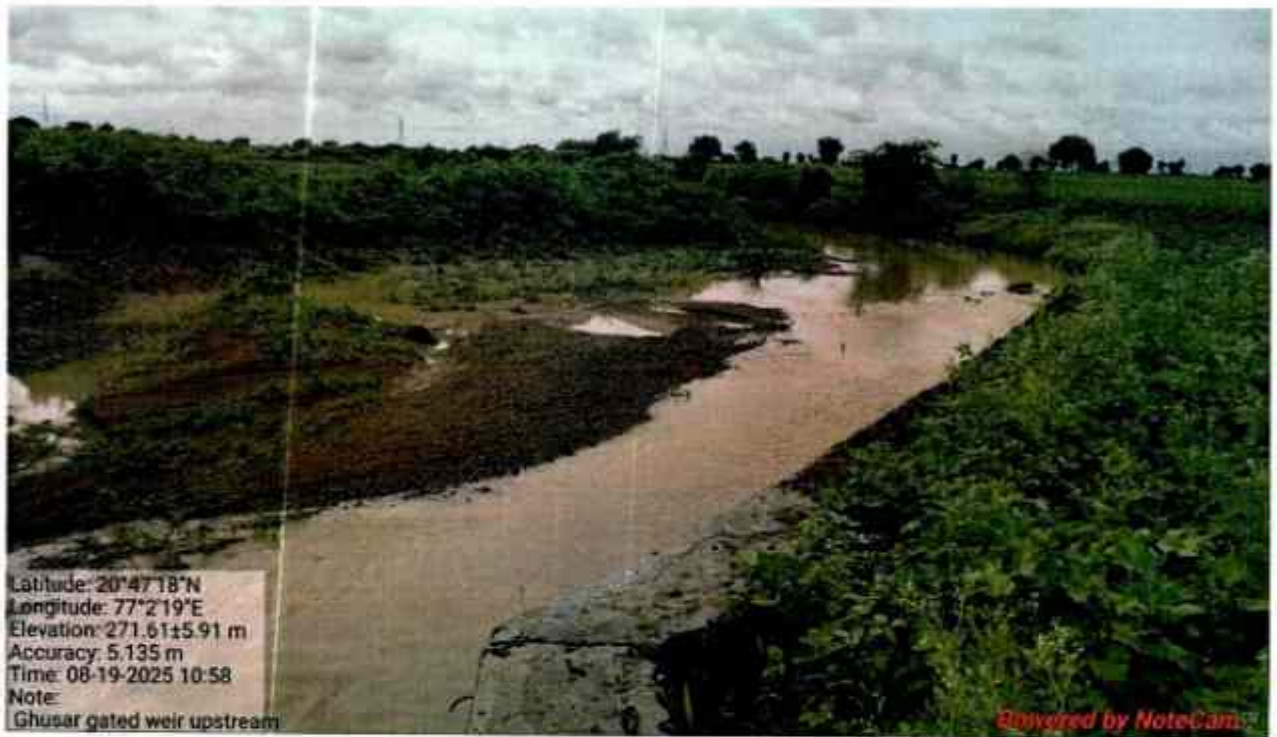
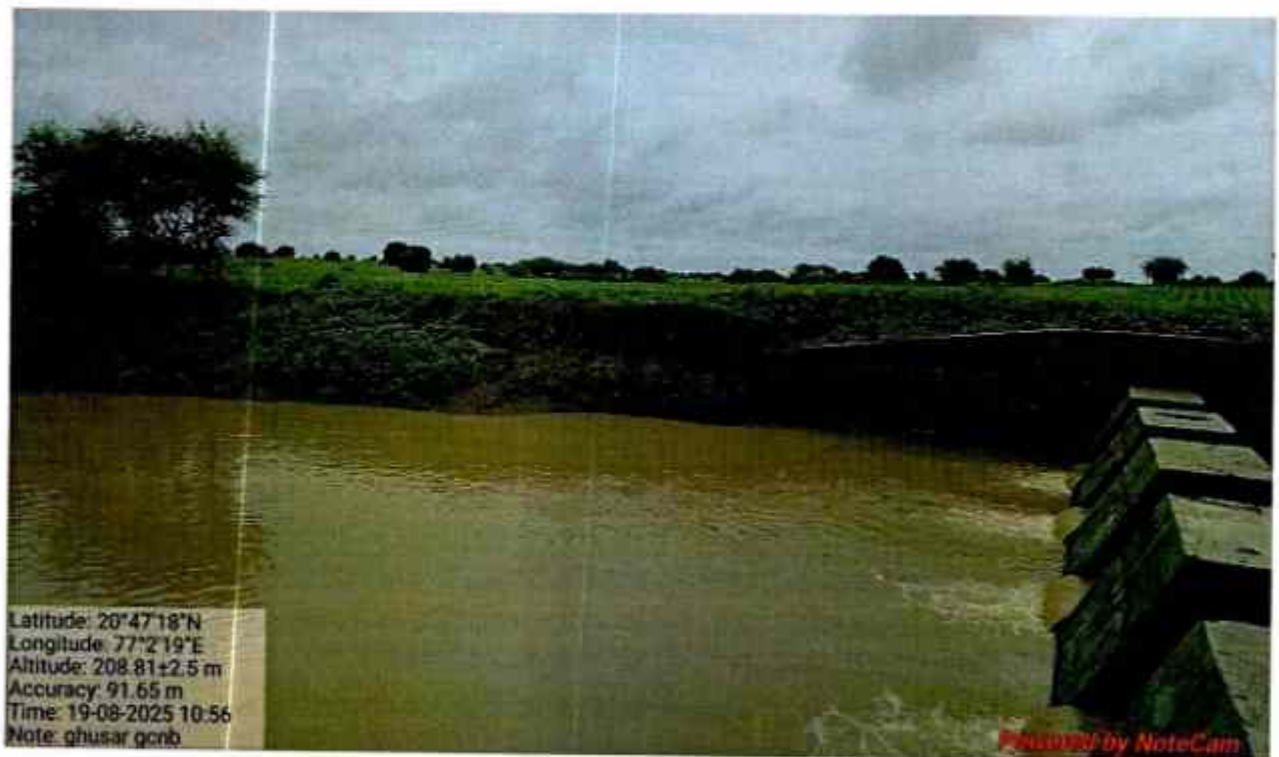
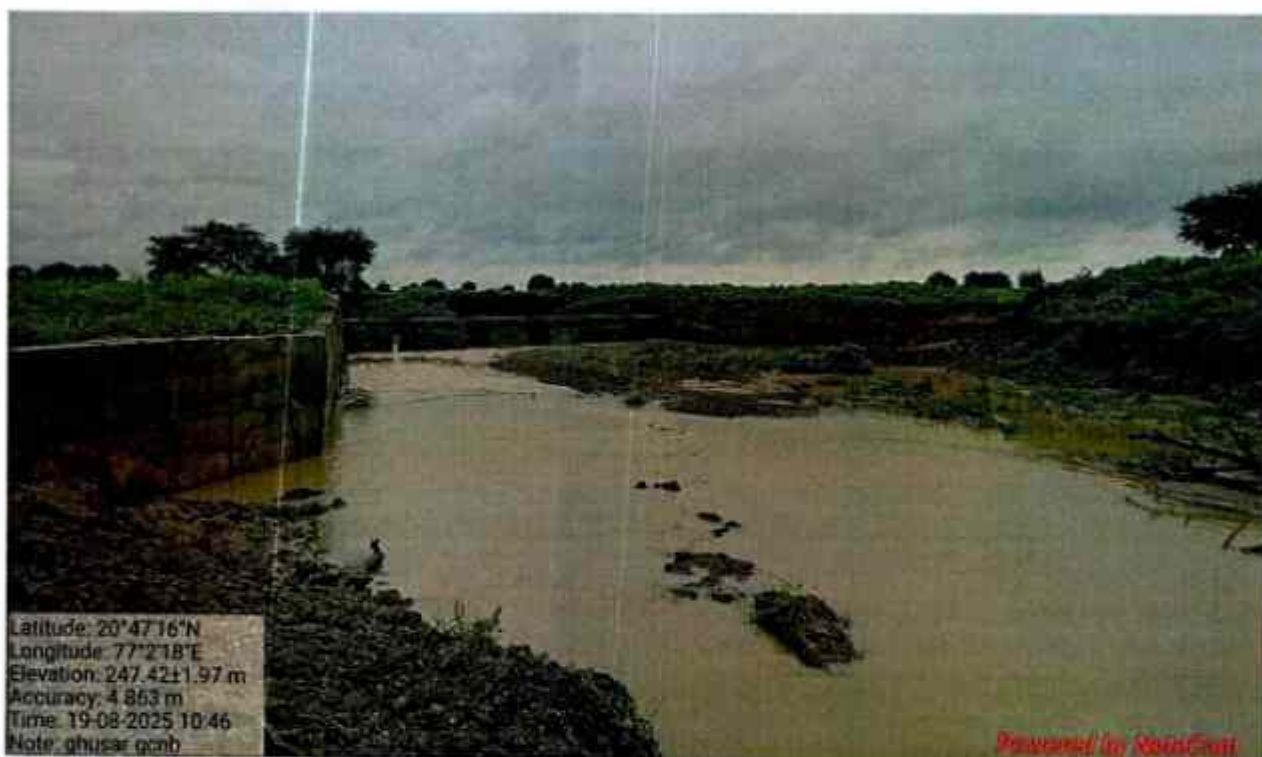
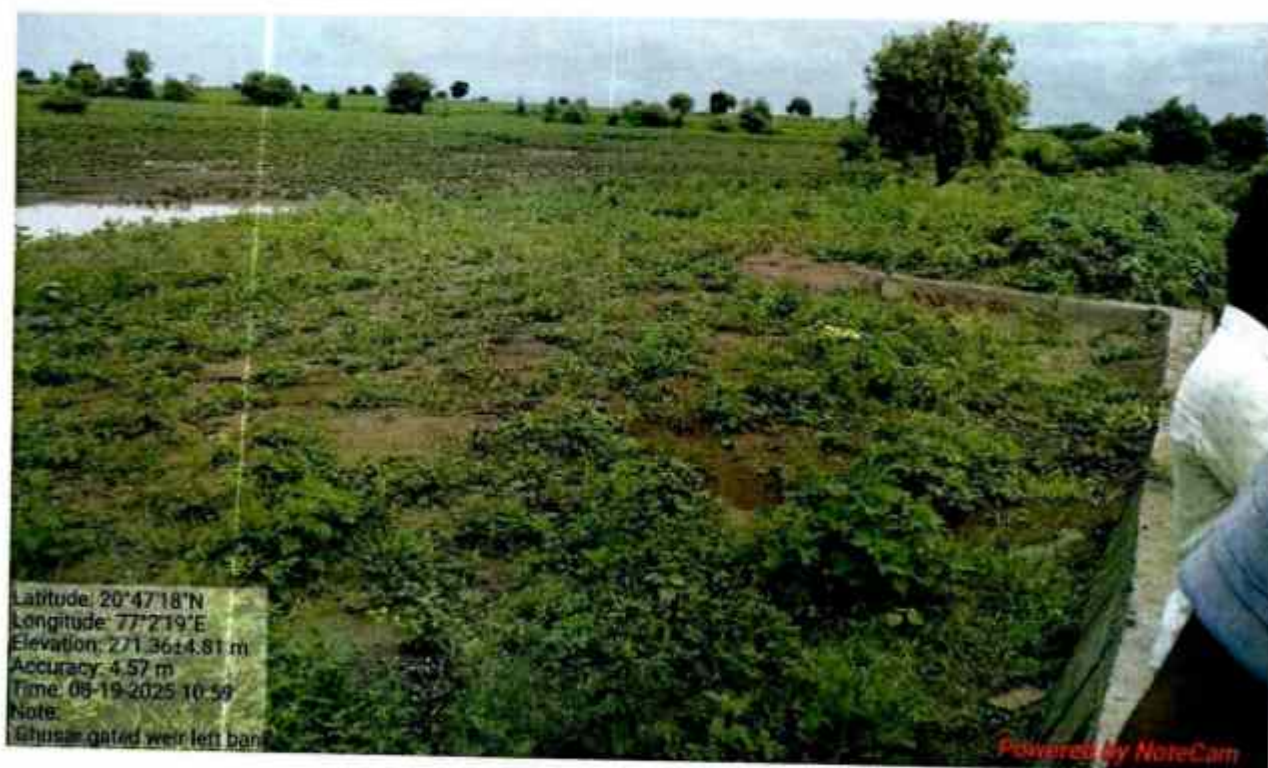
મોજે ઘુસર તા. અકોલા જિ. અકોલા ચેથીલ દ્વારયુક્ત સિમેન્ટ બંધારા ક્ર.૧

सदर पाहणी दरम्यान असे निदर्शनास आले की, दि. १६/०८/२०२५ रोजी इ. मौ. दुसर ता. जि. अकोला या आगात अतिवृष्टी व दगफुटी शून्य पाऊस झाल्यामुळे या परिसरातील सर्वच शेतांमध्ये मोठ्या प्रमाणात पाणी संचयिलेले दिसले. या ठिकाणी बांधलेल्या बंधाऱ्याच्या नाल्याला मोठा पुर येऊन आघुबाजुन्या शेतांमध्ये पाणी शिरून शेतातील पिकांचे नुकसान झालेले दिसून आले. उपस्थित असलेल्या शेताक्यांनी श्री. अजय विजयराव पावत यांचे म्हणणेनुसार ६ मागिले ५ वर्षांपासून या परिसरात अतिवृष्टी मुळे नाल्याला पुर येऊन पुराचे पाणी शेतात शिरून शेताचे दरवर्षी नुकसान होत असते. सदर शेताकरी यांचे गट क्र. ८६१ मधील शेताचे पुरामुळे नुकसान होत असून दरवर्षी नुकसानीचा सराफाकडून (शामनाकडून) मोबदला घेतला जाते, असे श्री. अजय विजयराव पावत व श्री. प्रविण विजयराव पावत यांचे म्हणणे आहे. बंधाऱ्याच्या उजव्या तिराकीक गट क्र. ८६० मधील श्री. वसंत प्रल्हाद पावत यांच्या शेताची पाहणी केली असता, त्यांच्या शेतामध्ये कपाशीचे पिक सुस्थितीत असल्याचे निदर्शनास आले. तसेच सदर शेताच्या उज्यावर असून बंधाऱ्याच्या माघा पातळीपेक्षा ऊंच (वर) आहे आणि ३ शेताच्या उतार बंधाऱ्याच्या दिशेने असल्याचे कार्यस्थळी / मोकास्थळी निदर्शनास आले.

सदर ठिकाणी पाहणी केली असता, बंधाऱ्यामध्ये अद्याप कोयंबडी फळ्या टाकलेल्या नसल्यामुळे तसेच बंधाऱ्याच्या गाल्यामध्ये कुठल्याही प्रकारचा काडी-कचरा अथवा सोडशुपे अडकलेले असल्याचे दिसून आले नाही. त्यामुळे नाल्याच्या प्रवाहाला कुठल्याही प्रकारचा अडथळा निर्माण झालेला निदर्शनास आला नाही. श्री. अजय पावत, यांचे गट क्र. ८३५ मधील शेताची पाहणी केली असता, असे निदर्शनास आले की, नाल्याला दि. १६/०८/२०२५ रोजी झालेल्या पुराचे पाणी शेतात शिरून शेताचे नुकसान झाल्याचे निदर्शनास आले आहे. यामध्ये बंधाऱ्यामुळे कुठल्याही प्रकारचे नुकसान झालेले दिसून आले नाही. हे शेत बंधाऱ्यापासून अंदाजे ४०० मीटर दूर आहे. बंधाऱ्यामध्ये कोयंबडी फळ्या टाकलेल्या नसल्याने

वंद्याच्यामध्ये पाणी झडलेले नसून त्यामुळे कोणतेही नुकसान झालेले नाही. सदर ठिकाणी शेतीचे जे नुकसान झाले आहे ते अतिवृष्टी व ढगफुटी मद्ध्या झालेल्या पावसामुळे गळ्याला पुर येऊन अनिरिक्त पाणी शेतात शिरून झाले असल्याचे निष्प्रथम दर्शनी निदर्शनास झाले.

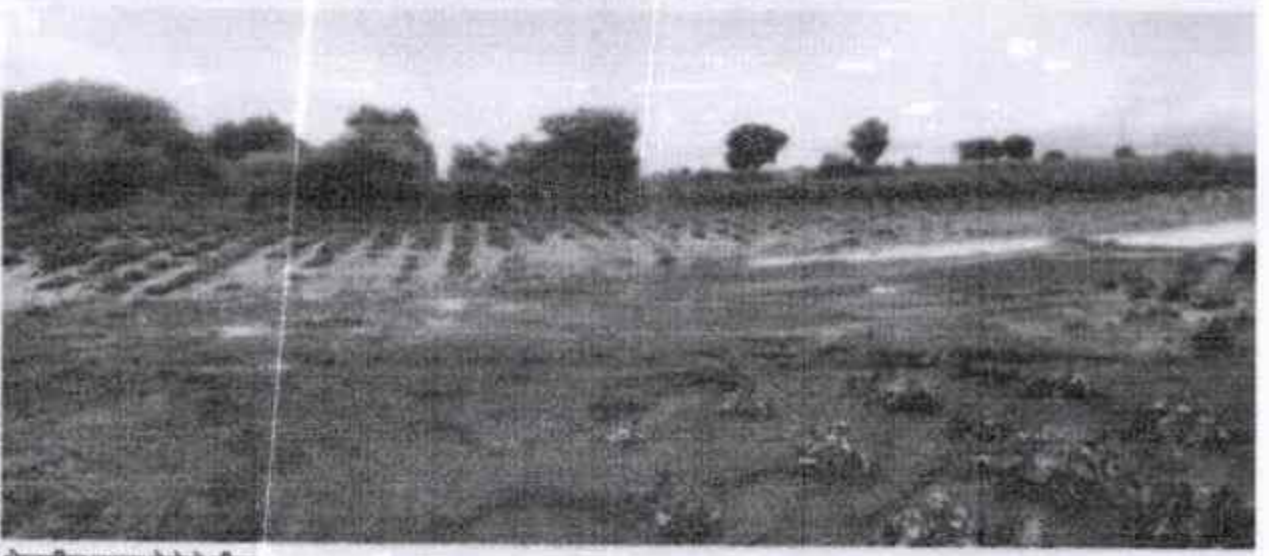
शेतातील वाहून गेलेले पीक.
