品質連絡書

件名: CT3837-CF2 員数不足

品名: CT3837-CF2 (図番: B110019-002)

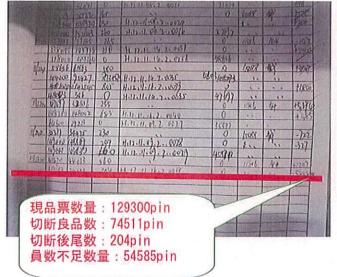
①I12Y1442001

員数不足

・山一電子(深セン)有限公司様の端子カット作業の際に数量不足を確認
