44F-07-005

# 協力工場 不良品連絡書

## PMMR8283 Auめっき薄の件

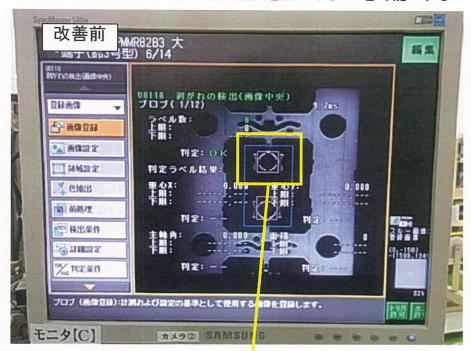
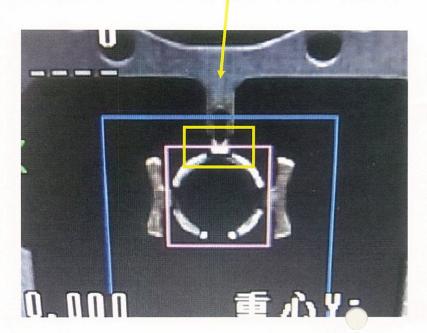
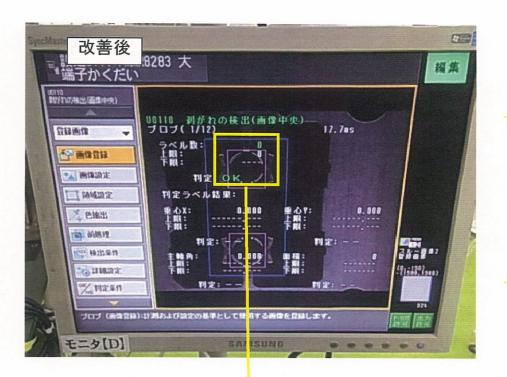
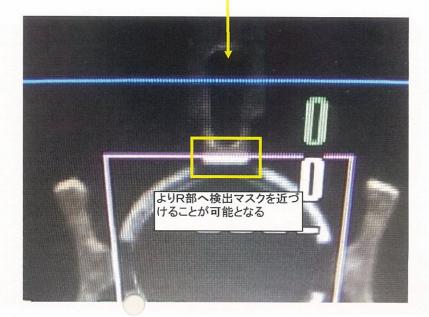
## 画像設定変更

・画像検査の現状の設定では、R部付近を精度良く検出することが困難な状態であった為。

・改善中のR部に極めて近い部位のAu めっき薄であり、上記不具合①と同様に検出が困難であった為。

・カメラ倍率をUPし、よりR部へ検査範囲を近づけることを可能にする

- ・画像検査機の設定を変更し、検出精度を向上します。※別紙1.画像検査設定変更 参照 →検査対象部のカメラ倍率を上げる事により、検査範囲を細かく設定することが可能。
  - 2012.7.23 カメラ倍率 60%拡大 設定完了
