1				発行日:	2012年0	8月31日		
			FCM(株)	殿	整理No: 44F-08-021				
(株)			協力工場	不良品連續	格書				
	1	再	発防止のため対策を記入の上、指定回答日まで	でに原本を	承認	調査	担当		
鈴		提	出して下さい。		200				
木記	L		指定回答日: 2012年09月	12日	128,31	佐竹 12.8.31 由浩	72831		
1	厂		PMMR8283-02	不良内容	<u>.</u>				
入		8 名	J\$イプ カ イプ \$ンシ	キャリアに金属パリ付着	i ografia	rafficial constraint of the			
		ツトNo	12.08.21.2.0009				~		
	連新	上	2012/08/31 18:24:37	1			Tenonie -		
	対	象数量	80,000	1		£ 113

PMMR 8 2 8 3 - 0 2 キャリア部の金属バリ付着の件

キャリア部の金属バリ付着情報に対し調査結果を報告致します。

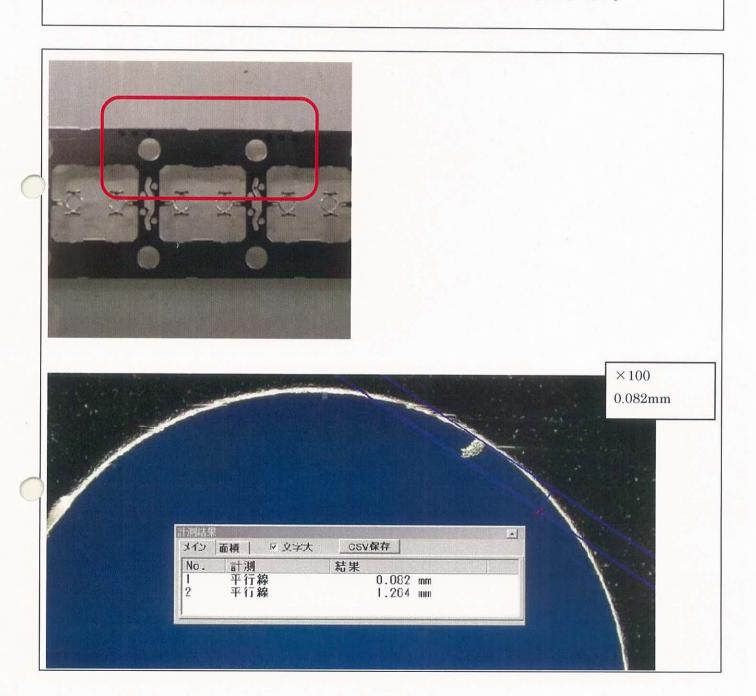
【不具合内容】

検査サンプルに金属バリを検出しました。至急、物の処置、ロット限定をお願いします。 別途、資材経由にて部資材品質異常が発行されます。原因と対策について報告ください。
